광주 해체공사 붕괴사고 조사보고서

2021. 8.

국토교통부

중앙건축물사고조사위원회

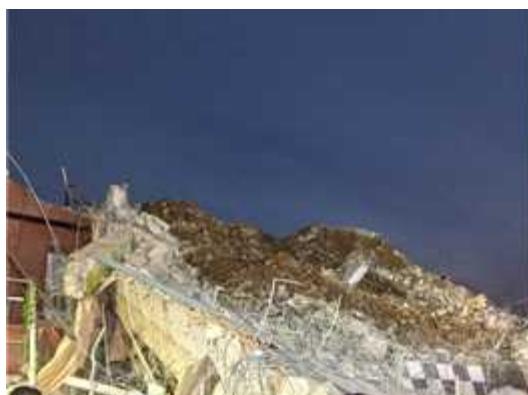
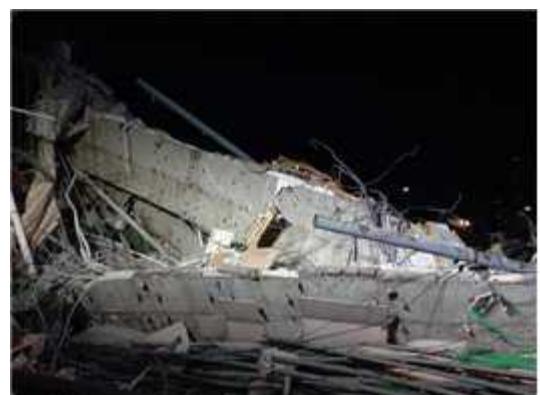
[그림 2-1] 사고 초기 현장조사 사진

- 배면 계단실 주변의 벽체 및 기둥(1,2층)은 전도사고 후에도 형태를 유지하고 있으며, 1층 보의 경우 상부의 하중에 의해 붕괴된 것으로 추정됨.
- 성토된 흙이 건축물의 정면까지 밀려온 것으로 볼 때, 붕괴당시 토사에 의한 측압이 있었던 것으로 판단됨.

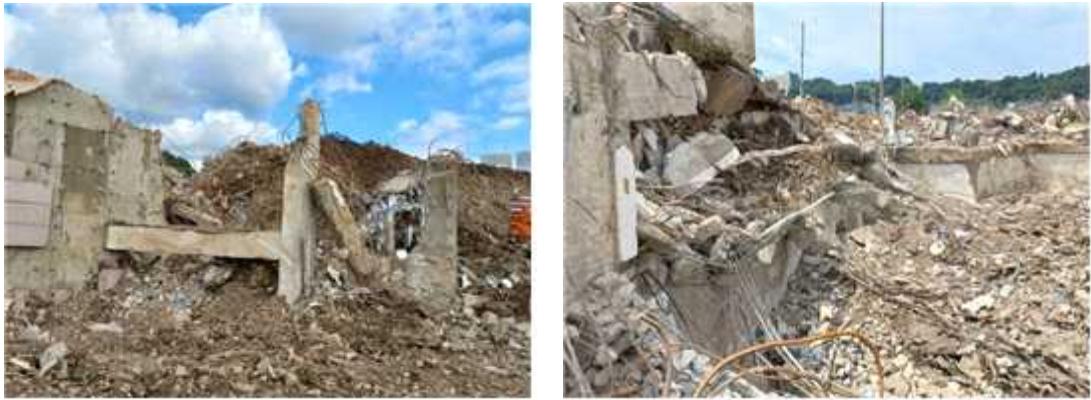
[그림 2-2] 잔재물 철거 후 현장조사 사진

(a) 배면 계단실 주변 잔여 기둥

(b) 1층 보 파괴 형상

- 배면 계단실 주변의 벽체 및 기둥(1,2층)은 전도사고 후에도 형태를 유지하고 있으며, 1층 보의 경우 상부의 하중에 의해 붕괴된 것으로 추정됨.
 - 계단실 주변 벽체 중 외곽부 벽체는 구조체 해체 및 전도에 의한 피해는 없는 상태이며, 1층 보 중 배면측 보는 철근이 구불구불 휘어져서 압쇄기에 의한 해체, 정면측 보는 철근의 손상이 없는 것으로 보아 하중에 의한 손상으로 판단됨.

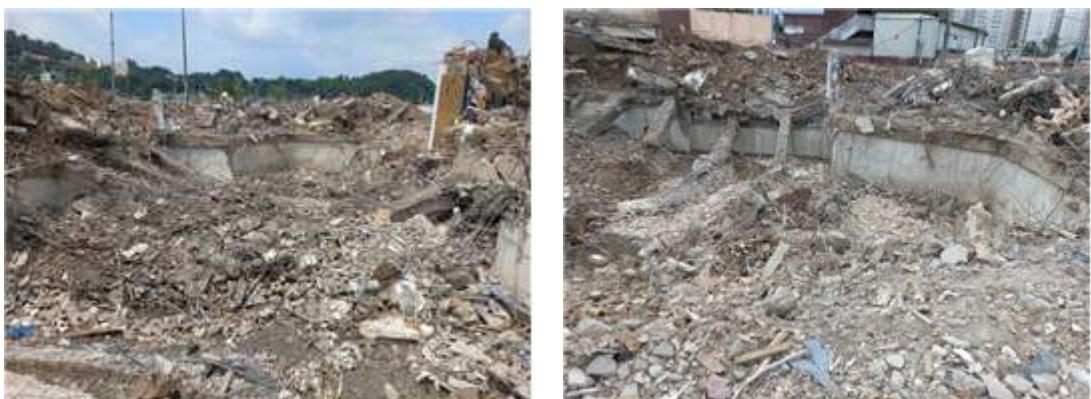
[그림 2-3] 잔재물 철거 지하층 현장조사 사진

(a) 지하층 붕괴 전경(정면)

(b) 지하층 붕괴 전경(배면)

- 정면 지하층은 토사로 되메우기를 수행한 흔적을 발견할 수 없었으며, 배면 지하층의 경우 일부 잔재물 및 흙이 남아 있는 것을 확인함.(지하층에 잔재물을 어느 정도 채우고 상부층 해체공사를 수행하였는지가 건축물 전도사고의 중요한 사항임.)
 - 해체장비 운전기사의 청문조사 결과, 별관 지하층은 잔재물을 채우고 본관 지하층도 잔재물을 채운 것으로 진술을 하였으나, 현장 확인 결과 본관부의 지하층에 되메우기를 수행한 구간은 진입부(상층부 우선 해체구간)임을 확인함.

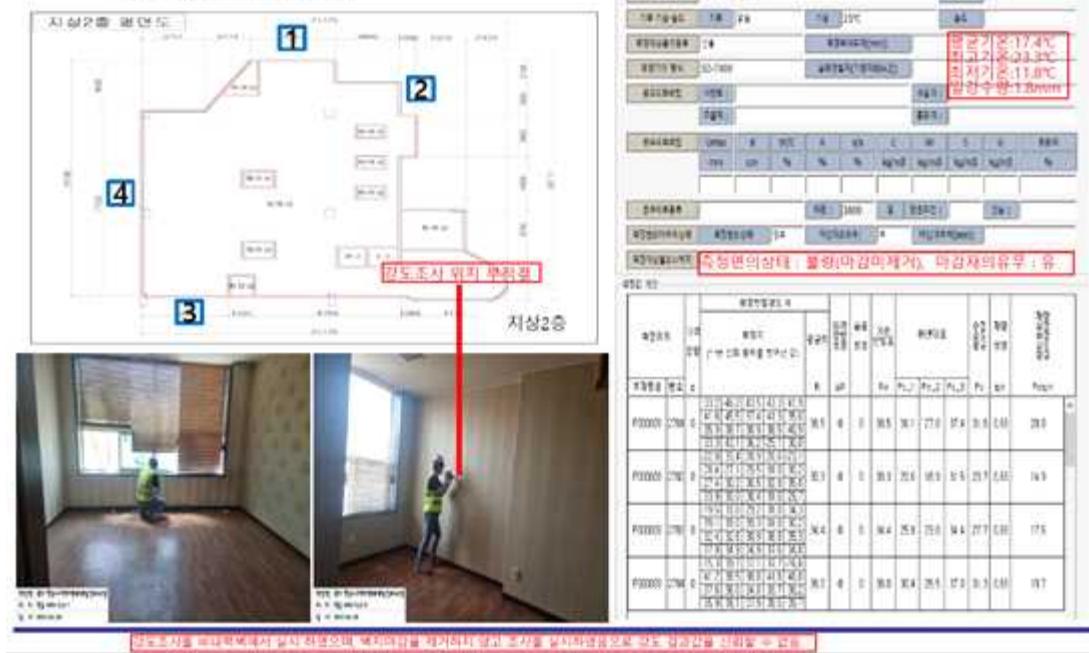
[그림 2-15] 철거 대상 건축물 안전도 검사 검토 내용

- 측정자명 : 홍길동으로 명기 측정인의 이름이 제대로 표기되어 있지 않음.

- 강도 측정일 온도는 기상청과 불일치, 강수량 미표기됨.

- 측정면 상태 : 양호로 되어있으나 현장조사 사진 상 불량(마감 미제거)으로 판단됨.

- 마감재의 유무 : '무'로 되어있으나 현장조사 사진 상 마감재가 존재하는 것으로 판단됨.

- 현장조사는 구조체에 실시하지 않았으며 마감재 표면에서 실시하여 강도조사 위치 부적격으로 판단됨.

- 1번~5번까지의 전반적인 내용을 종합적으로 보면 전체적으로 강도조사를 비내력벽에서 실시하였으며, 벽지마감을 제거하지 않고 조사를 실시하여 강도 결과값을 신뢰할 수 없음.

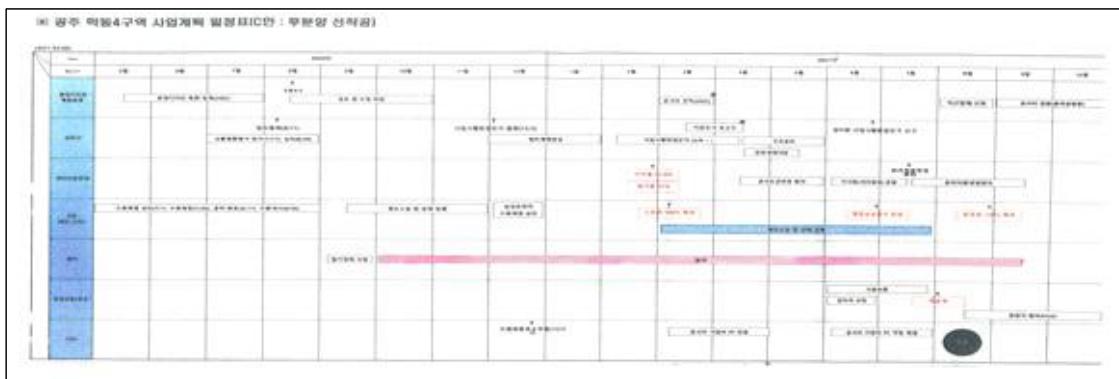
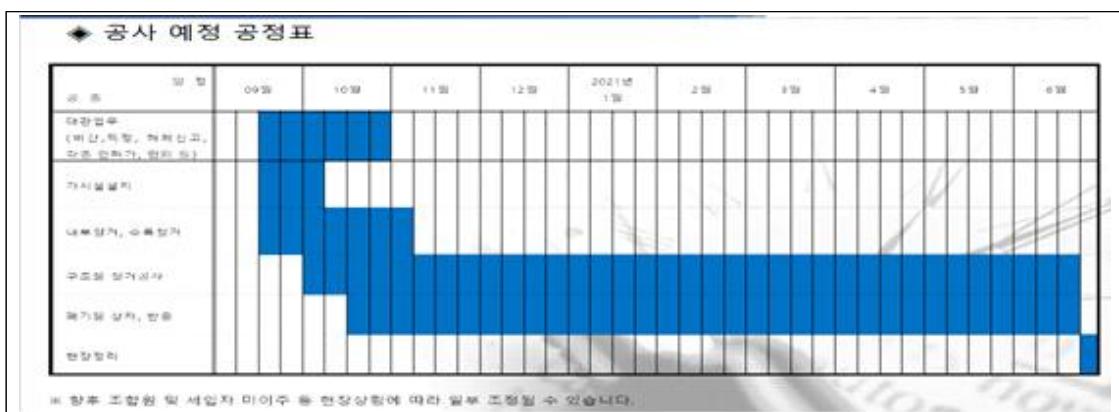
- 한솔기업의 예정공정 21년 6월은 당초 현대산업개발의 사업계획상 철거완료 일정 21년 9월 중순 보다 약 2개월 반 이상 단축된 일정
- 공기 단축은 원가절감에는 유리하지만 안전, 품질관리에 불리한 원인 제공
- 철거완료 일정은 협력업체인 한솔의 단독 결정사항으로 볼 수 없으며 철거계획 또한 현대 산업개발의 승인사항이므로 공기단축은 원청사 측 결정이 반영된 것으로 볼 수 있음.

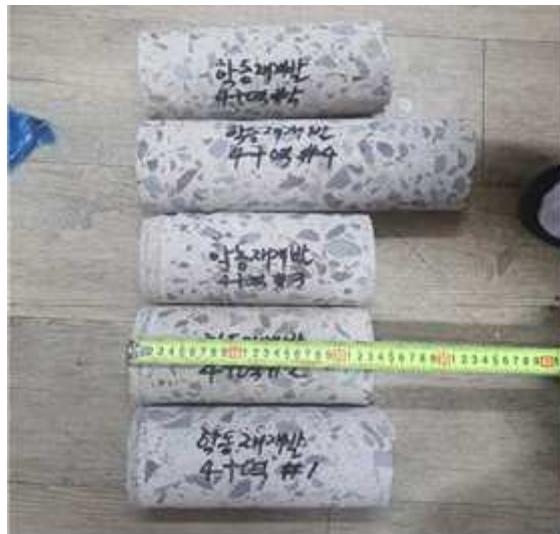
[그림 3-2] 학동4구역 봉괴현장에서 채취된 콘크리트 공시체

- 봉괴 구조물의 콘크리트 재료강도를 파악하기 위하여 콘크리트 공시체 5개를 채취하여 압축강도시험을 실시 함.
- 봉괴 현장의 콘크리트 공시체 채취 위치는 [그림 3-1]과 같다. 봉괴 후 잔해 구조물에서 비교적 채취가 용이한 보부재 1개소(#1), 벽체 2개소(#2, #3) 및 기둥부재 2개소 (#4, #5)에서 각각 직경 100mm의 공시체가 채취되었음.([그림 3-2])

- 채취된 콘크리트 공시체는 한국건설생활환경시험연구원(KCL)에서 KS F 2422:2017 시험방법에 의해 압축강도 시험이 실시되었음.
- 공시체 #3의 경우, 공시체 상하부 표면처리(연마) 과정에서 추가적인 균열 및 시험체 부적격 사항이 발견되어 최종적으로 제외되었음.

- 압축강도 시험 결과, #1, #4, #5 공시체에서 시공 당시 구조검토서에서 제시하는 21MPa 설계압축강도보다 작은값을 나타내었으며, 봉괴 당시의 충격으로 인해 균열 발생 등 추가적인 손상이 충분히 예측 가능한 상태로 건전한 상태의 공시체에 비해 낮은 값을 나타내고 있음을 유추 할 수 있음.
- 공시체 #2의 경우 22.4MPa의 압축시험 결과값을 나타내어 당초 설계압축강도 21MPa의 값과 거의 유사한 값을 나타내었음.

- 일반적으로, 구조체의 콘크리트 타설이 동일한 레미콘에서 이루어진다는 것을 감안하면 본 봉괴 구조체의 콘크리트 강도는 채취된 공시체 중 손상 정도가 가장 적은 것으로 판단되는 공시체 #2의 압축강도 22.4 MPa 정도의 성능을 가지는 것으로 판단할 수 있고, 당초 설계 압축강도 21 MPa 을 만족하는 것으로 판단됨.

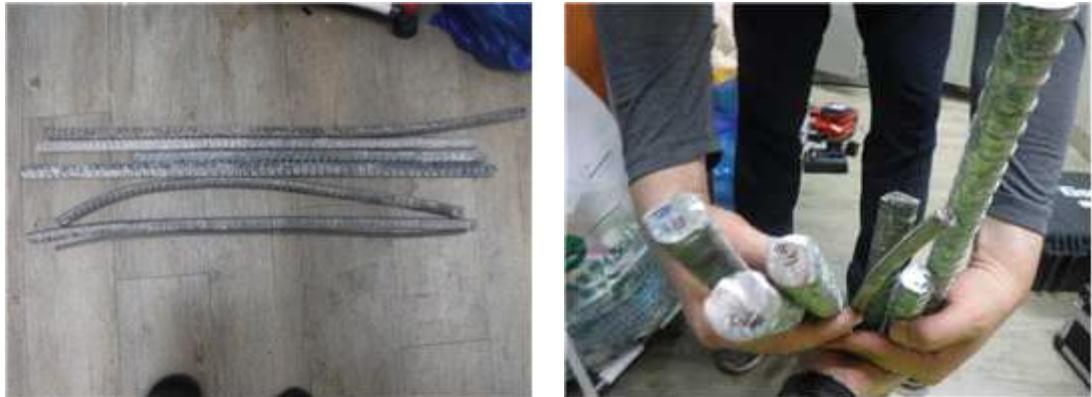
[그림 3-6] 학동4구역 봉괴현장에서 채취된 철근 시험편

- 봉괴 구조물의 철근 재료강도를 파악하기 위하여 봉괴 잔존 구조물 및 잔해물에서 시험편 7개를 채취하여 인장강도시험을 실시함.
- 봉괴 현장의 철근 시험편 채취 위치는 [그림 3-5]와 같다. 봉괴 후 잔해 구조물에서 시험편 확보상태가 비교적 양호한 보부재의 주근에서 2개소(#1, #7), 기둥부재의 주근 2개소(#5, #6) 및 슬래브 철근 1개소(#4)가 채취되었음.
- 채취된 철근 시험편은 한국건설생활환경시험연구원(KCL)에서 KS D 3504:2019 시험 방법에 의해 인장강도 시험이 실시되었음.

- 봉괴 현장의 잔해에서 채취된 철근 시험편 중에서 육안으로 판단하기에도 손상(휩) 정도가 심각한 철근 시험편 #1, #4 및 #5는 정확한 인장시험결과가 기대되지 않아 최종 제외 하였음.

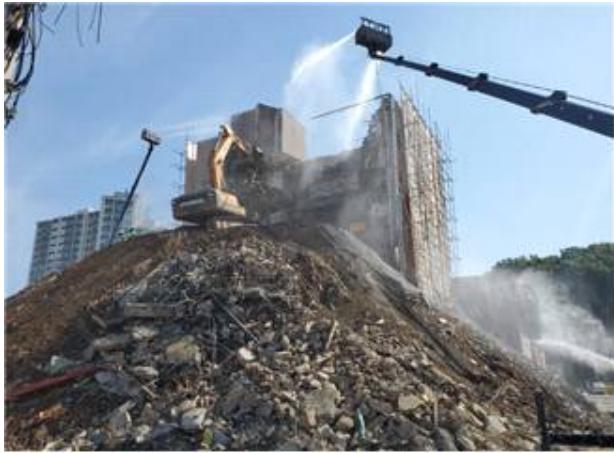
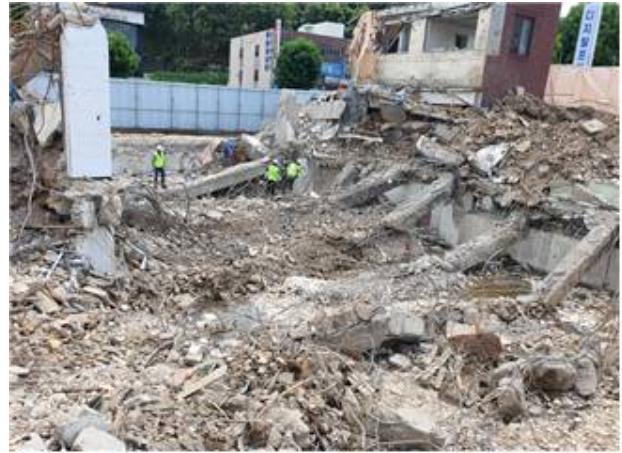
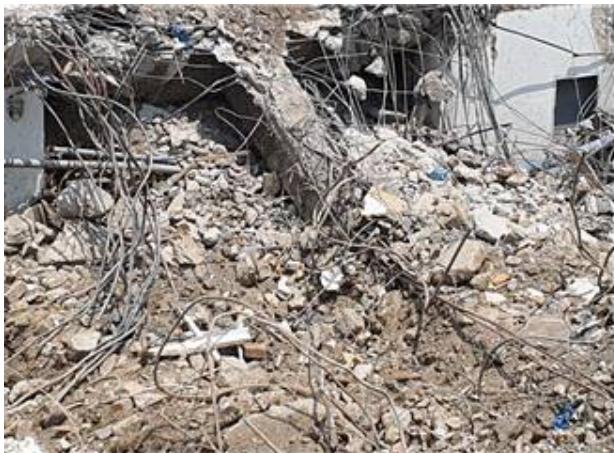
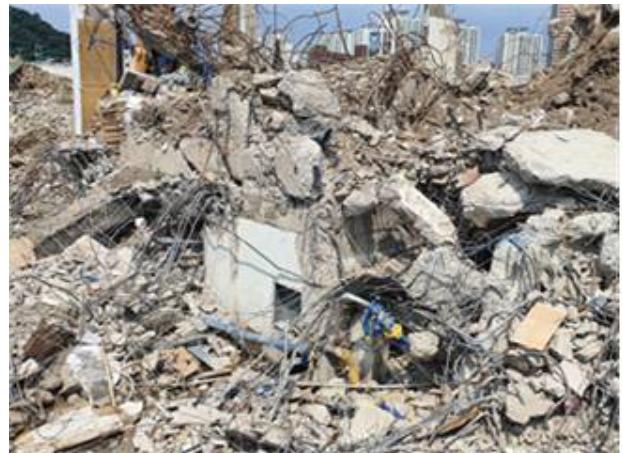
[그림 4-3] 붕괴전후 현장사진

(a) 후면 해체 전경

(b) 상부 잔해 제거후 1층 보의 해체/파괴 모습

(c) 해체된 보와 파괴된 보의 철근 모습

(d) 전단벽의 파괴 모습

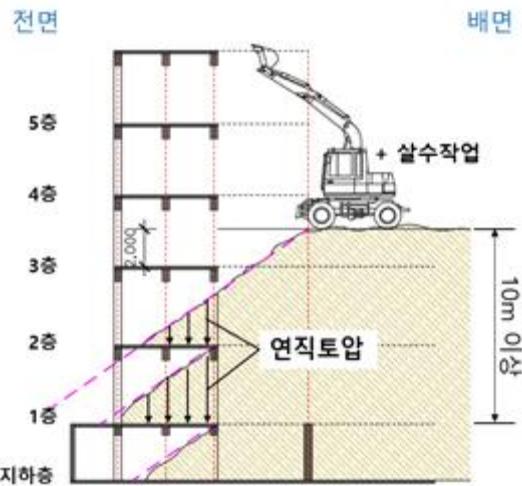
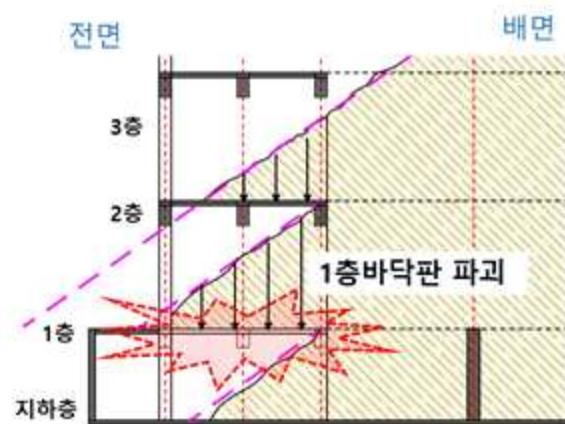
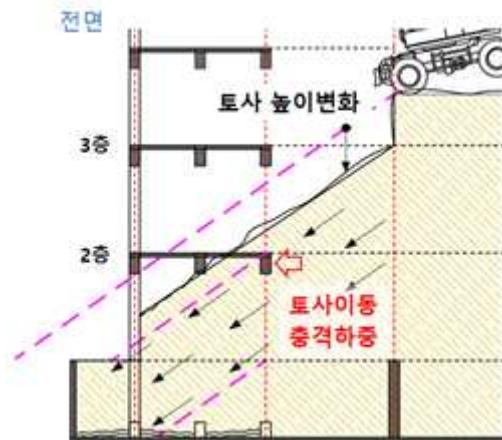
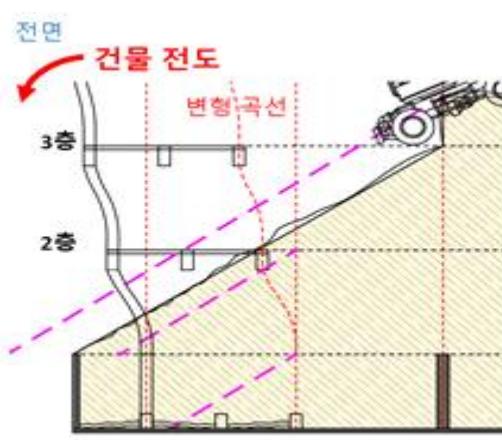
[그림 4-19] 붕괴과정 개요도

(8) 토사 충격하중에 의하여 건물이 도로변 좌측으로 전도함

- 부분 해체된 건물은 비틀림 모드가 고유모드로 계산되었으며, 모드와 같이 전면 좌측방으로 비틀리면서 붕괴되었음.

(1) 해체작업 중 구조물 배면의 성토형태 및 작용토압

(2) 연직토압에 의한 1층 바닥판 파괴후 지하층으로 바닥판이 내려 앓음

(3) 바닥판 붕괴후 토사 이동에 따른 충격하중이 2층에 작용

(4) 토사 충격하중에 의한 기둥과 벽체 파괴 후 건물 전도
