인천 서구 아파트 건설공사 중 슬래브 붕괴사고 사고조사 보고서

2023. 7.

국토교통부

건설사고조사위원회

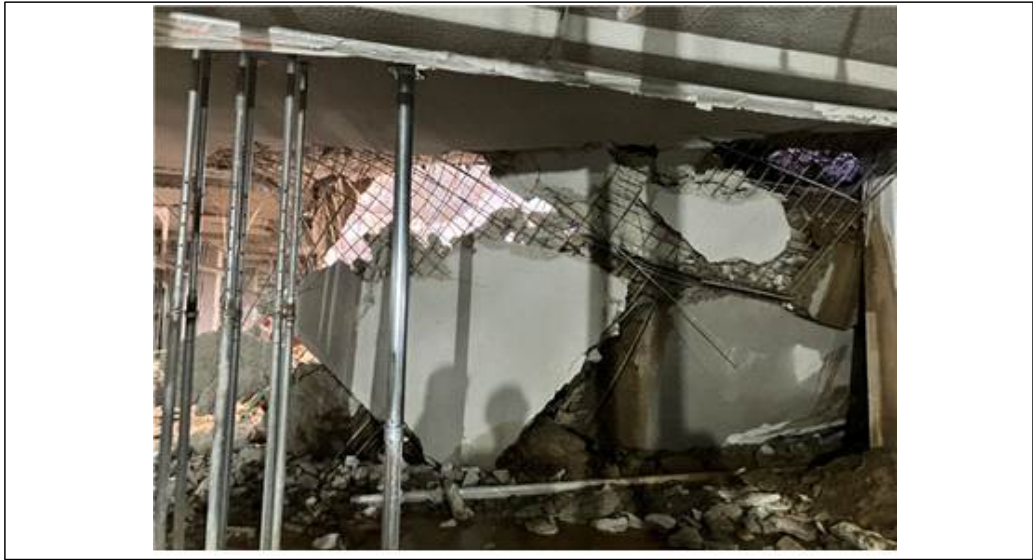
그림 1.4.5 붕괴사고 현장 내부 (지하 1층)

- 인적 피해 : 없음
- 구조물 주요 파손 : 지하 1층 상부 슬래브, 지하 2층 상부 슬래브 및 보

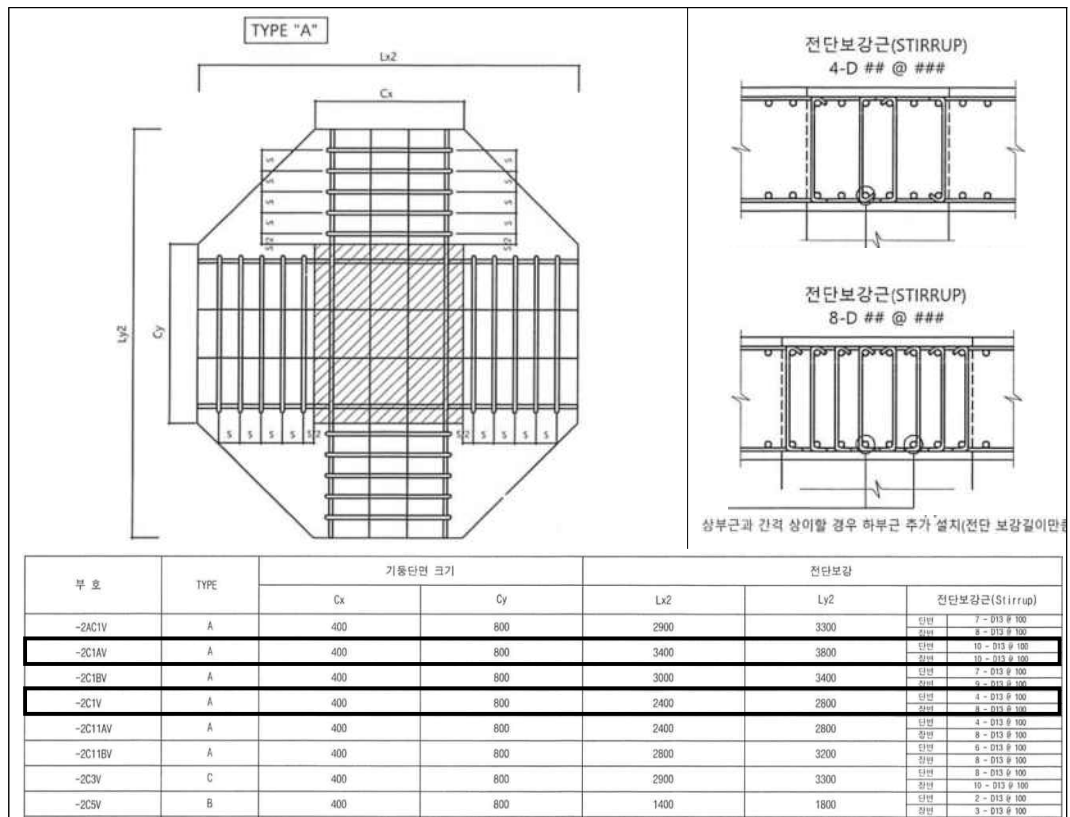
그림 2.1.18 구조계산서 전단보강근 상세 ³⁰⁾

- 구조계산서의 계산근거에 따른 전단보강근과 구조계산서의 전단보강근 배근도를 비교해 본 결과는 표2.1.14와 같음.
- 비교 결과 각각의 배근이 서로 다른 것으로 확인되었음. -2C1AV의 구조

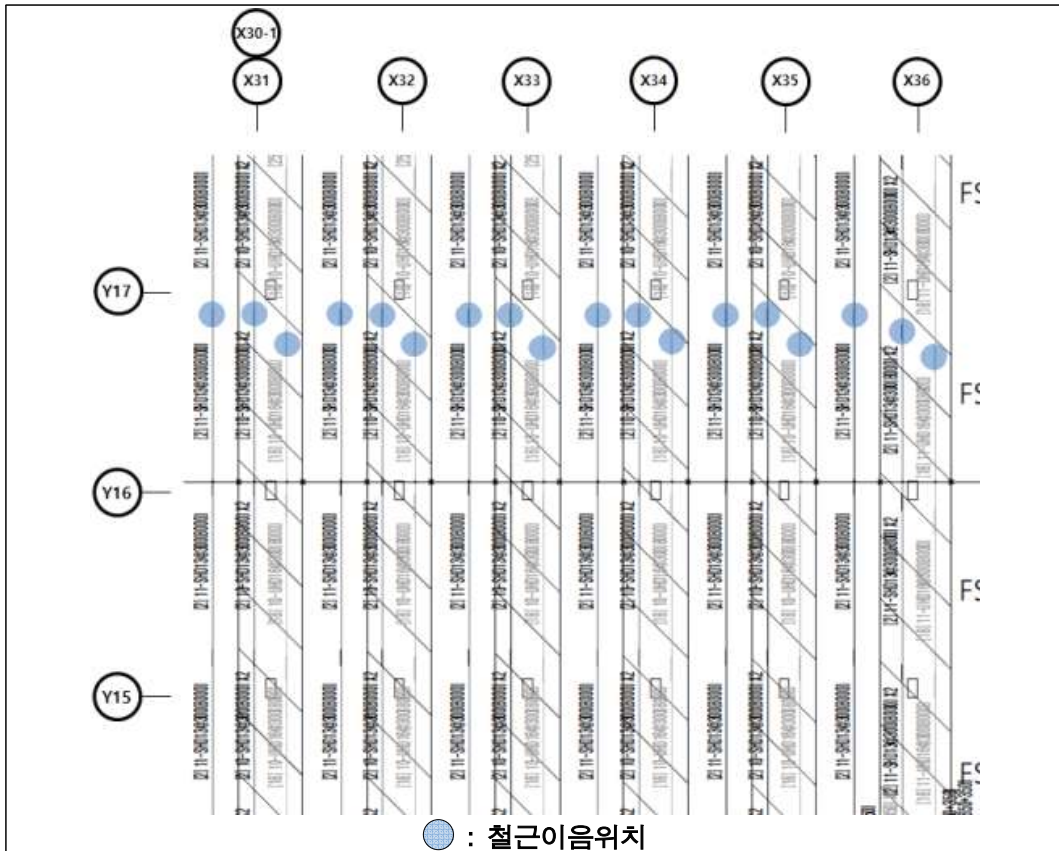
그림 2.1.36 세로방향 철근이음 위치도⁵¹⁾

- 배근상세도 검토 결과 철근이 동일한 위치에 이음된 것으로 확인되었음.
(그림 2.1.36 참조)

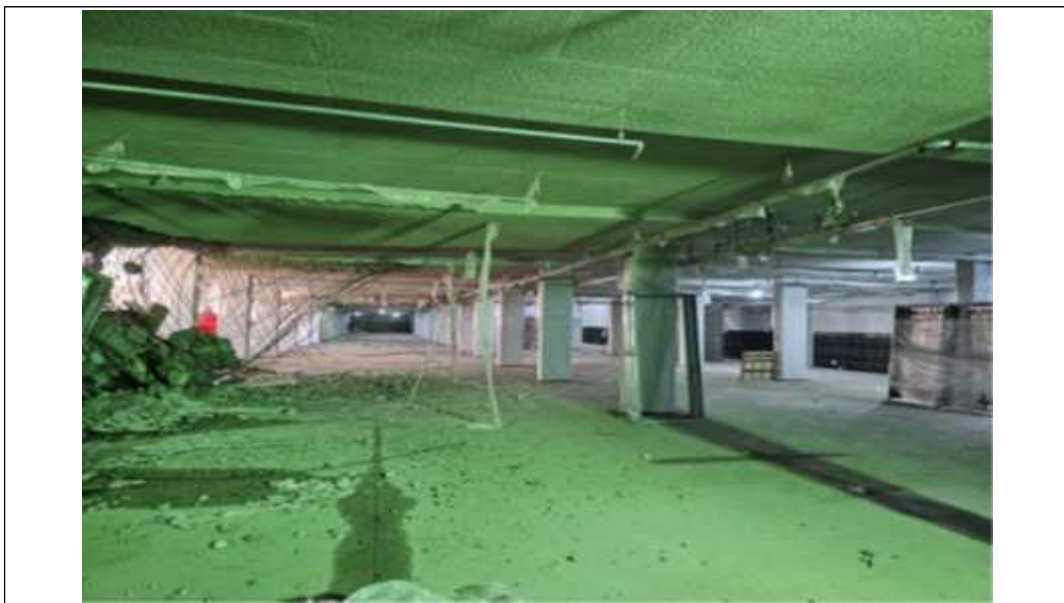
그림 2.2.17 붕괴 직후 동바리 해체 구간 현황⁶¹⁾

- 설계사 사고원인분석 보고서⁶⁰⁾에 의하면 시공사는 LH 설계지침(구조) 9. 공사 중 슬래브 동바리 설치기준에 의거하여 동바리를 해체하였음.

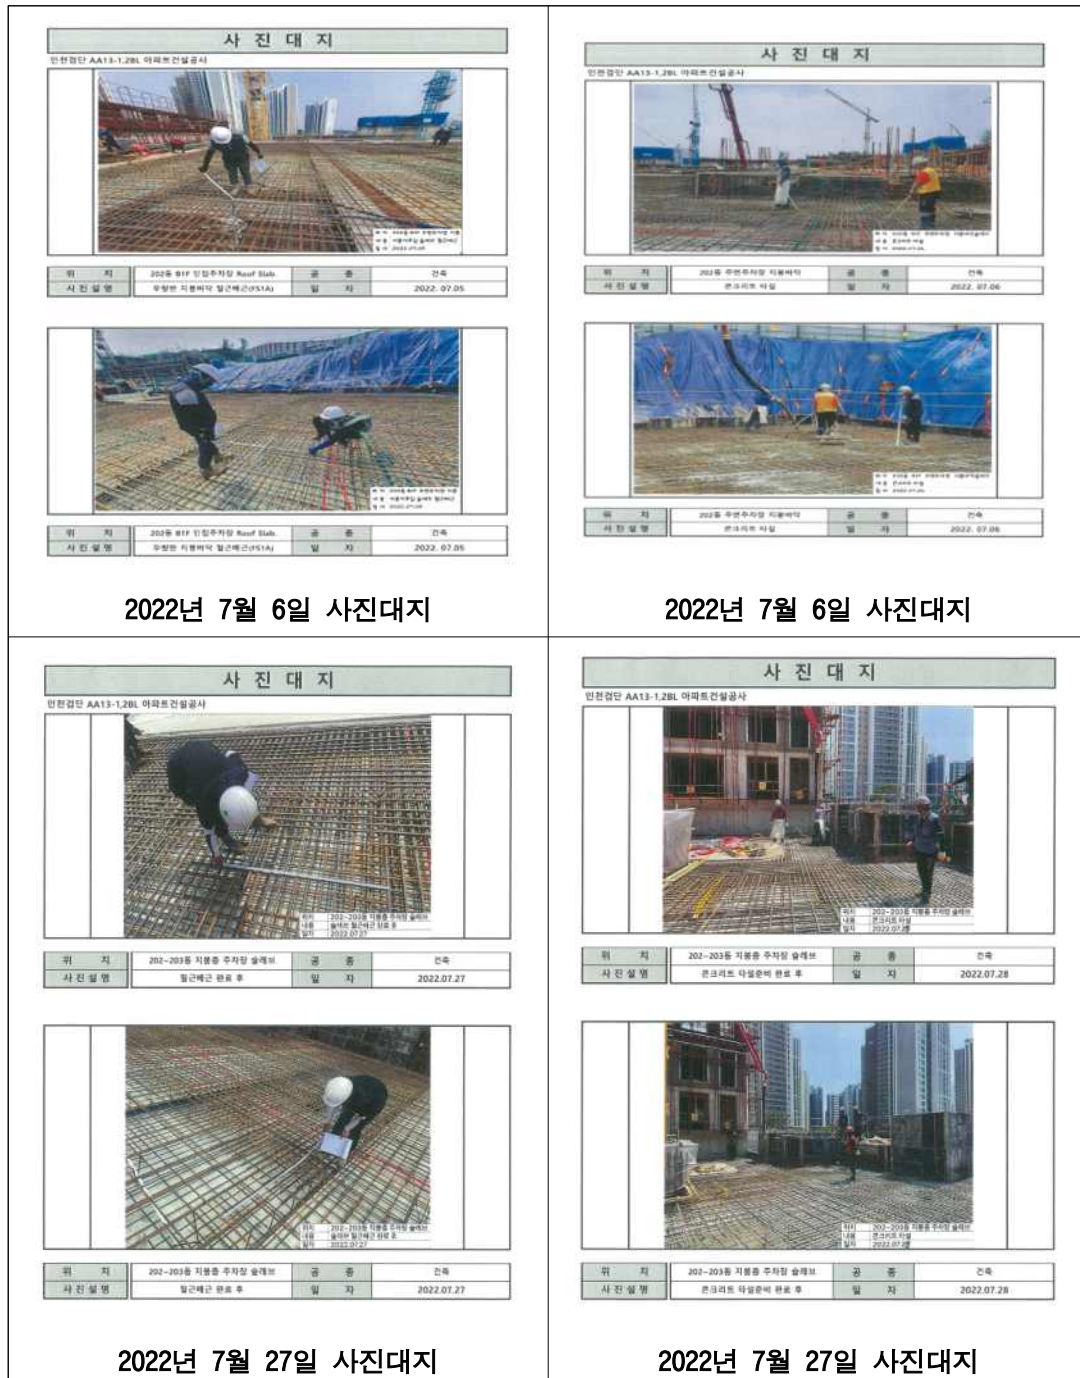
그림 2.2.32 주요공사 시공확인서 사진대지

- 2022년 7월 6일 및 2022년 7월 28일 타설한 “주요공사 시공확인서”의 사진대지⁷⁴⁾에서도 전단보강근 시공상세도가 누락되어 중점품질관리계획에서 제시한 전단보강근 검측은 하지 않은 것으로 판단됨.

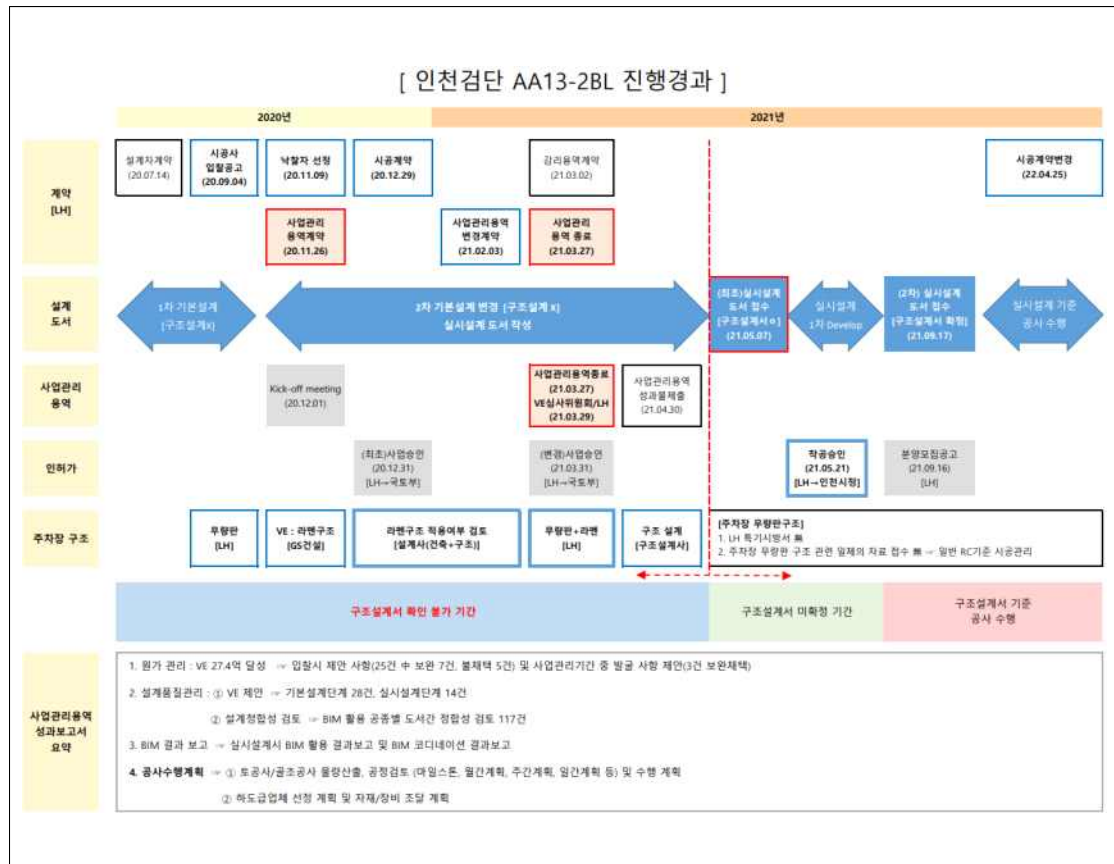
그림 2.2.33 인천검단 AA12-2BL 진행경과

- 시공사에서 제출한 인천검단 AA12-2BL 진행경과⁷⁵⁾에 의하면 착공승인이 2021년 5월 21일에 되었으나 구조설계서는 미확정된 상태였음. 이후 2021년 9월 17일에 구조설계서가 확정됨에 따라 건설사업관리자 및 시공사는 구조검토 지연이 발생되고, 공사 진행에 영향을 미쳤다고 판단됨.

- 인천검단 AA12-2BL 진행경과에 의하면 2021년 5월 21일에 구조설계가 미확정된 상태에서 착공승인이 되었음
- 한국토지주택공사는 “건설기술 진흥법” 제48조 및 동법 시행규칙 제41조 및 “건설공사 사업관리방식 검토기준 및 업무수행지침” 제51조에 의한 설계도서 작성 및 검토업무를 수행할 수 있는 제반 여건 제공이 미흡하다고 판단됨.

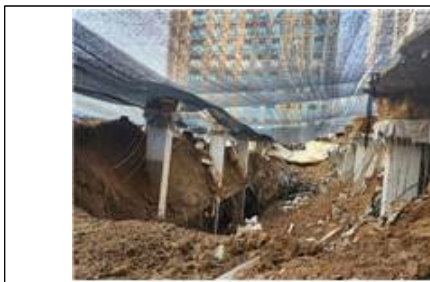
그림 3.1.1 슬래브 붕괴

- 사고 발생 후 5월 10일, 5월 22일, 6월 1일 등 3차례에 걸쳐 방문하여 확인한 사고현장 상황은 다음과 같음.
 - 지하 1층과 지하 2층 상부 슬래브가 뚫림전단의 형태로 붕괴되면서 기둥은 그대로 남아 있고(그림 3.1.1, 3.1.2), 붕괴된 지하 1층 상부 슬래브 위에 적재되어 있던 토사와 EPS 블록 등이 하부로 내려와 있는 상태였음. (그림 3.1.3, 3.1.4)
 - 사고 인근 슬래브는 동바리로 받쳐져 있었으며, 외부로 노출된 붕괴 부위는 천막으로 덮여 있었음. (그림 3.1.5, 3.1.6)
 - 붕괴된 지하 1층 상부 슬래브 주변으로 철근 이음을 했던 위치를 확인하였고(그림 3.1.7), 붕괴부위 인근 기둥 주변으로 전단보강이 되지 않은 채 철근이 노출되어 있는 부분을 확인하였음. (그림 3.1.8)
 - 지하 2층에서는 상부 슬래브가 붕괴되면서, 토사가 바닥까지 흘러내려 오고 스틸데크 파괴와 인근 보의 전단 균열이 관찰되었음. (그림 3.1.9)

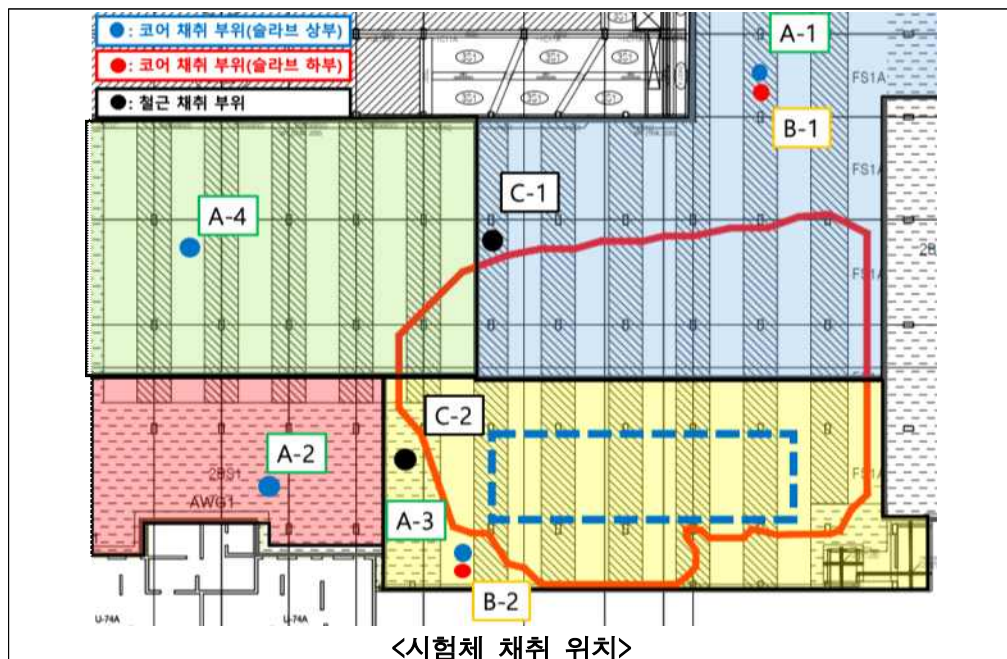
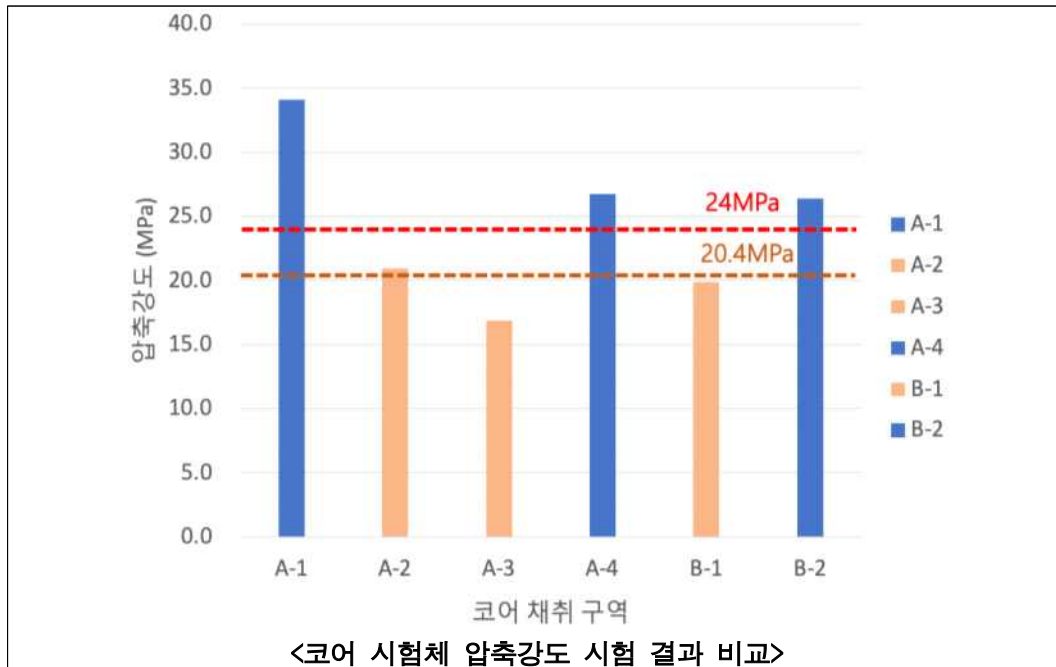
그림 3.2.11 시험체 채취 위치 및 코어 압축강도 시험 결과 비교

- 그림 3.2.11 및 표 3.2.7에 채취 위치별 코어 시험체 압축강도 시험 결과를 정리하여 나타내었음. A-1, A-4(지하 1층 상부) 구간과 B-2(지하 2층 상부) 구간의 압축강도 시험결과값의 경우, 설계기준 강도값(24MPa)과 코어강도(20.4MPa=기준강도대비 85%)와 비교하여 동등 또는 상회하는 것으로 확인되었음. 그러나, A-2, A-3(지하 1층 상부)는 각각 21MPa, 16.9 MPa로 설계기준압축강도 값을 만족하지 못하는 것으로 확인되었음. 특히, 사고구간과 동일한 구간인 A-3의 경우 코어의 강도기준(20.4MPa)도 만족하지 못하는 것으로 확인되었음. 단, 사고구간에 근접한 구조체의 경우, 사고의 영향(충격 등)으로 인해 미세한 균열이 구조체내에 발생하여 코어 채취 이전에 강도가 저하되었을 가능성을 완전히 배제하기 어려움.
- 전체 코어 압축강도의 범위는 설계기준강도(24MPa) 대비 70%~142%, 코어기준강도(20.4MPa)대비 83%~167%로 강도 편차가 매우 큰 것이 확인되었음. 단, 지하 1층 상부슬래브(평균: 24.7 MPa, 표준편차: 7.28)와 지하 2층 상부슬래브(평균:23.1MPa, 표준편차:4.62) 간의 큰 강도차이는 없었음.

- 코어채취 시험체의 압축강도 측정 결과, 사고구간과 가장 근접한 구간에서 채취된 시험체는 설계기준압축강도(24MPa) 및 코어의 강도기준(20.4MPa)을 만족하지 못하는 것으로 확인되었음. 다만, 사고구간에 근접하여 있으므로 붕괴시 충격 등의 영향으로 미세한 균열이 발생하여 코어채취 이전에 강도가 저하되었을 가능성을 완전히 배제하기는 어려움.

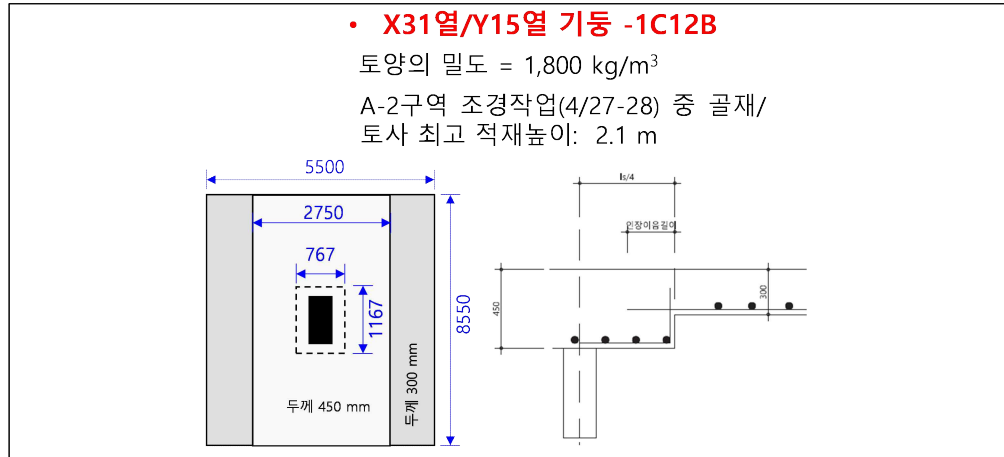
그림 3.4.8 슬래브 위험단면 및 뚫림 전단 부하면적

$$(50.89 \text{ kN/m}^2 \times 22.6 \text{ m}^2) + (47.29 \text{ kN/m}^2 \times 23.5 \text{ m}^2) = 2,263 \text{ kN}$$

- 결과적으로 사고 발생 당시 X31열/Y15열 기둥(-1C12B) 위치에서는 슬래브 위험단면에 약 2,263 kN의 전단력(V_u)이 작용하고 있었을 것으로 추정되며, 이는 그림 3.4.9에 나타난 바와 같이 강도감소계수를 고려하지 않은 슬래브 콘크리트 전단강도($V_n = 1781 \text{ kN}$) 보다도 큰 수준임. 따라서, 무량관슬래브 내에 전단철근이 배근되어 있지 않은 구간의 붕괴 위험도는 매우 높았던 것으로 판단됨.
- 또한, 만약 그림 3.4.5에 나타난 장비하중 (약 150 kN)이 부하면적 내에 작용한다고 가정한다면 슬래브 위험단면에 작용하는 전단력은 약 2,413 kN (약 6.6%)까지 증가함. 비록, 붕괴 당시에는 슬래브에 장비가 거치되어 있지는 않았으나, 장비 운용 당시 슬래브에 손상을 주었을 가능성은 있음.

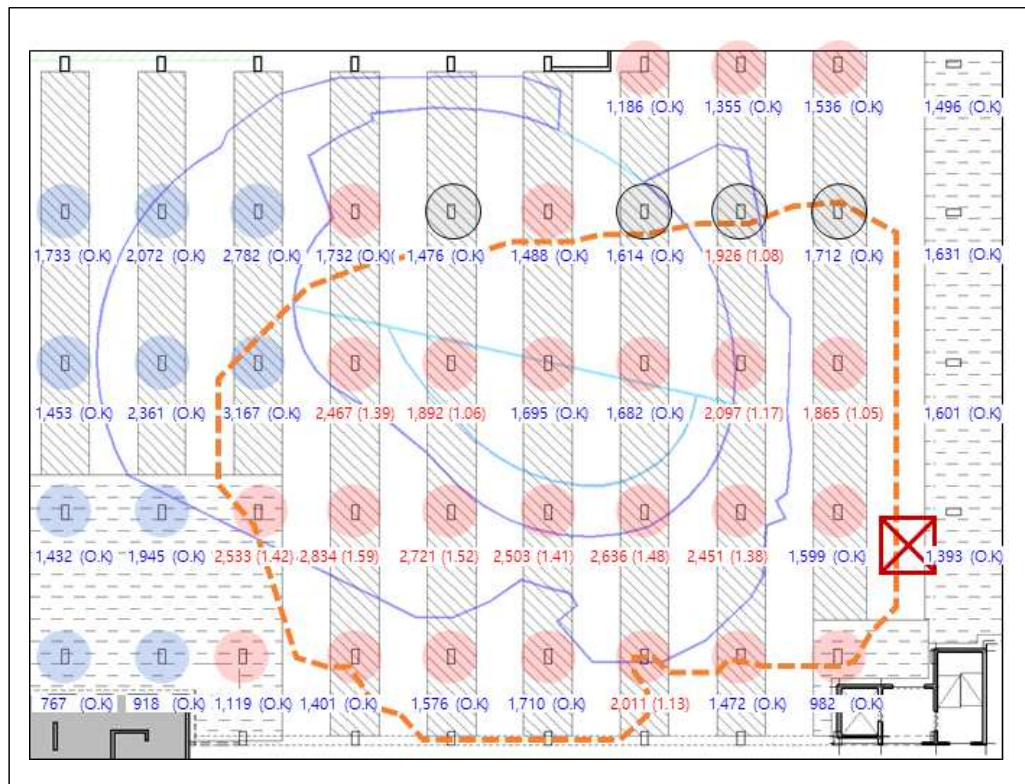
그림 5.1.6 전단보강근 검토 결과

- 설계하중보다 적게 적재된 구간 : 전단보강근 없이 전단강도 확보
- 설계하중보다 초과하여 적재된 구간 : 전단 보강근이 있는 경우에는 전단강도 확보, 전단보강근이 없는 경우에는 전단강도 미확보

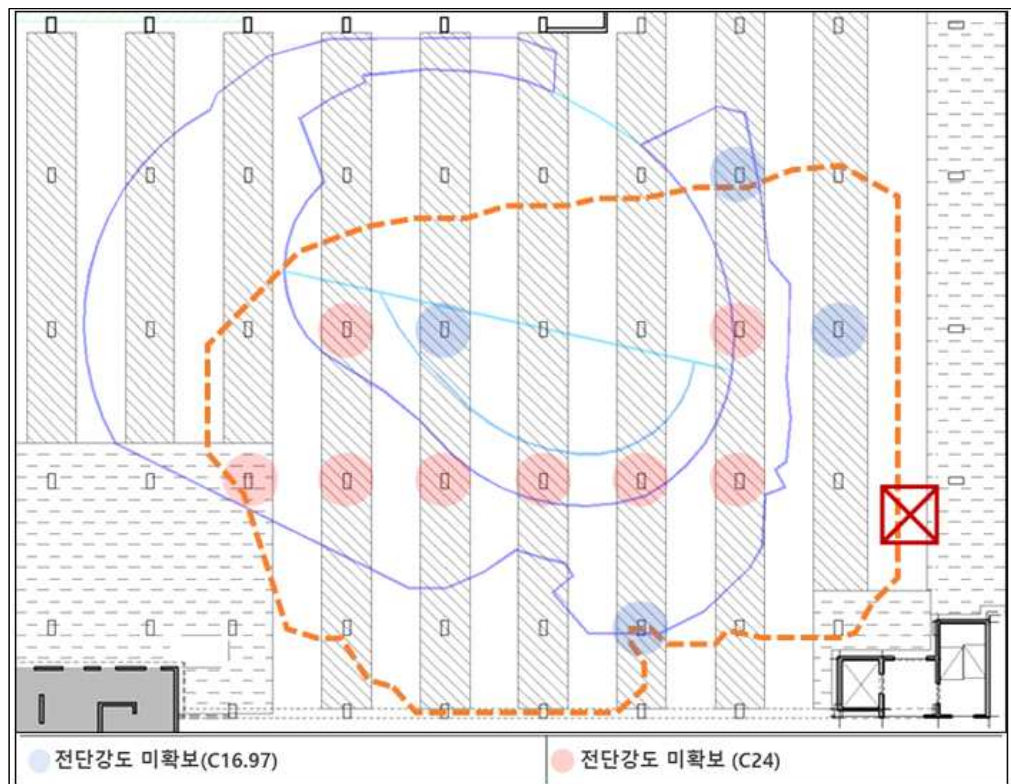
그림 5.1.7 전단강도 미확보 구간

- 전단강도를 확보하지 못한 구간은 초과하중 영역 및 붕괴구역과 유사한 형태로 분포되어 있음.
- 전단강도를 확보하지 못한 구간은 총 12개소이며, 이 중에서 4개소에 대해서는 강도 저하로 인하여 전단강도를 확보하지 못한 것으로 나타났으며, 나머지 8개소에 대해서는 설계강도(C24)를 확보해도 전단강도가 부족한 것으로 나타났음.

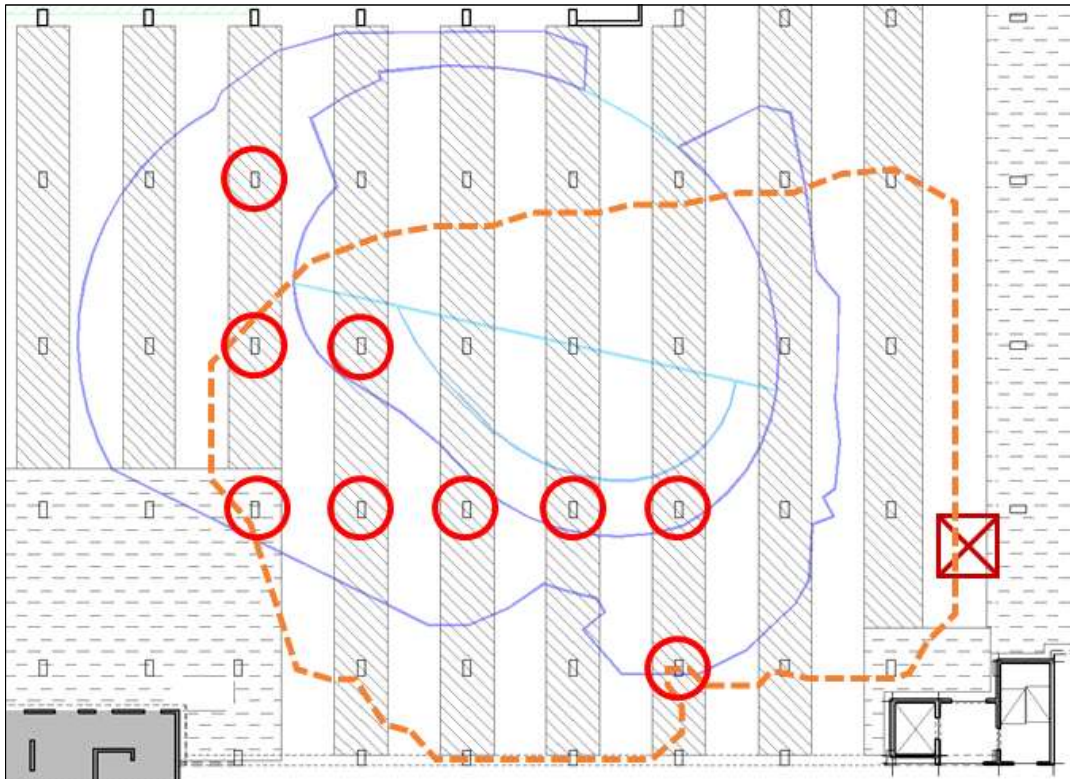
그림 5.1.16 휨강도 미확보 구간

- 설계하중보다 적게 적재된 구간 : 휨강도 확보
- 설계하중보다 초과하여 적재된 구간 : 일부 휨강도 미확보
- 휨강도를 확보하지 못한 구간은 초과하중 영역에 분포되어 있음

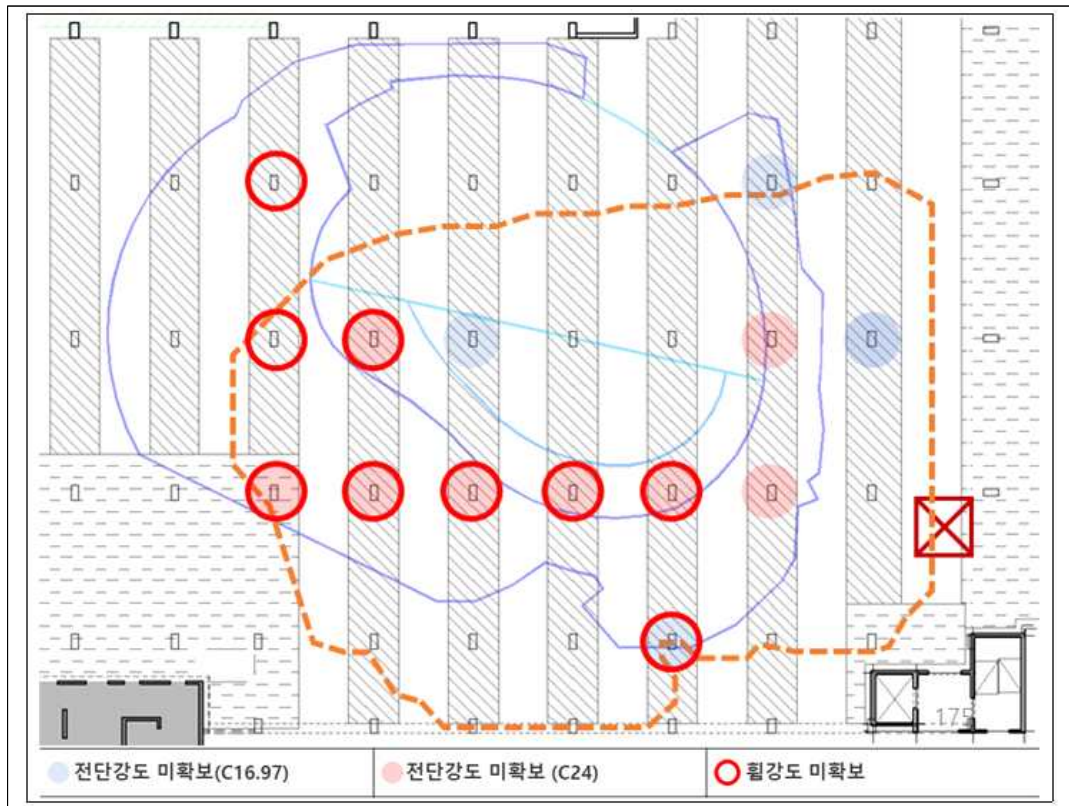
그림 5.1.17 구조안전성 검토 결과

- 현장조사 콘크리트 강도 및 붕괴 시 하중에 따른 구조안전성 검토를 실시하였음. 슬래브 전단력 검토 결과, 초과하중이 작용하는 구간에 전단보강근이 배근되지 않은 경우 전단강도를 확보하지 못하는 것으로 나타났음. 전단강도를 확보하지 못하는 구간은 붕괴구역과 유사한 분포로 형성되어있는데, 이 중 일부는 콘크리트의 설계기준압축강도 적용 시에는 전단강도를 확보하는 것으로 나타났으나, 대부분은 설계기준압축강도에서도 전단강도를 확보하지 못하였음.
- 슬래브 휨응력 검토 결과, 초과하중이 작용하는 일부 구간에서 휨강도를 확보하지 못하는 것으로 나타났음.
