인천 서구 아파트 건설공사 중 슬래브 붕괴사고 사고조사 보고서

2023. 7.

국토교통부

건설사고조사위원회

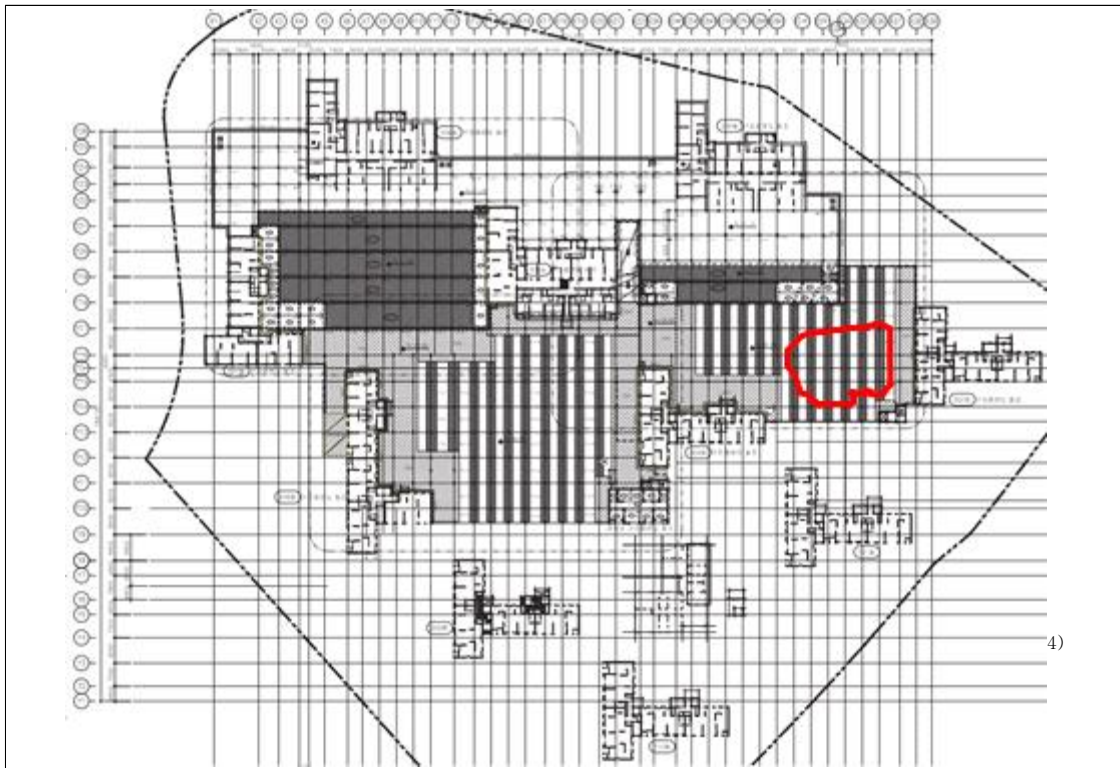
그림 1.4.1 지하 1층 상부슬래브 사고 위치도 (: 사고위치)

- 202동과 203동 사이 지하 1층 상부 슬래브 및 지하 2층 상부 슬래브의 붕괴

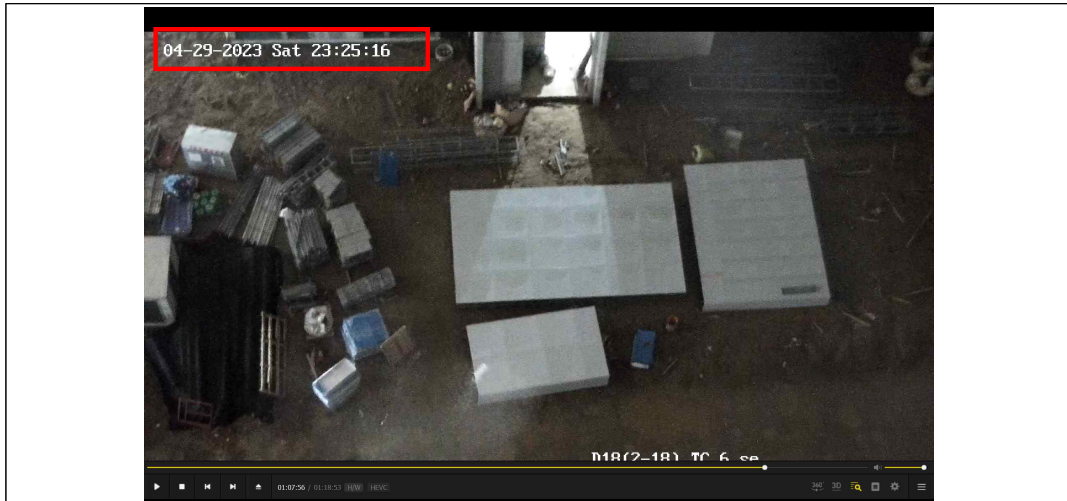
그림 1.4.3 사고 부위 인근 CCTV 화면 (: 발생시각)

- 2023년 4월 29일 23시 25분 경 202동과 203동 사이 지하 1층 상부 슬래브 (면적 : 약 1104m²) 붕괴와 이로 인한 지하 2층 상부 슬래브 (면적 : 약 185m²) 연쇄 붕괴
- 사고발생 시각이 늦은 밤 시각이었던 관계로 인명피해는 없음

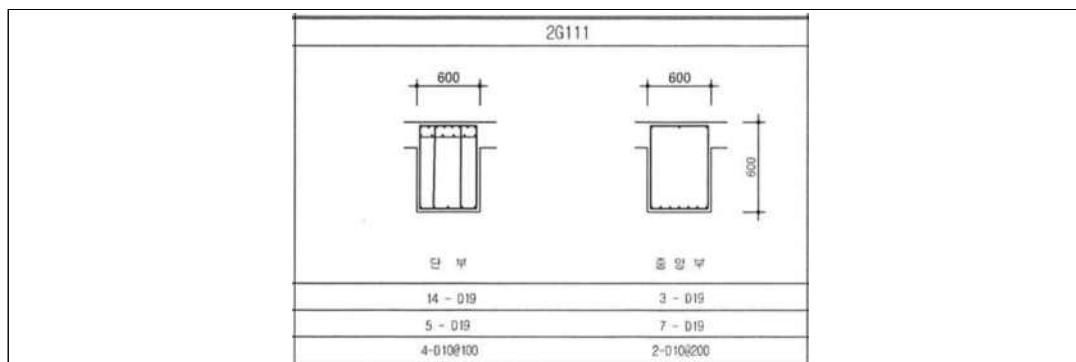
그림 2.1.22 보 배근 상세³⁵⁾

- 구조계산서의 계산 근거에 따른 배근과 구조계산서의 보 배근도를 비교한 결과 서로 다른 것으로 확인하였음. (표 2.1.20 참조)
- 2G111의 구조계산서 배근도에서의 단부상부근은 14-D19이나, 구조계산서 계산 시에는 13-D19으로 적용되었음.

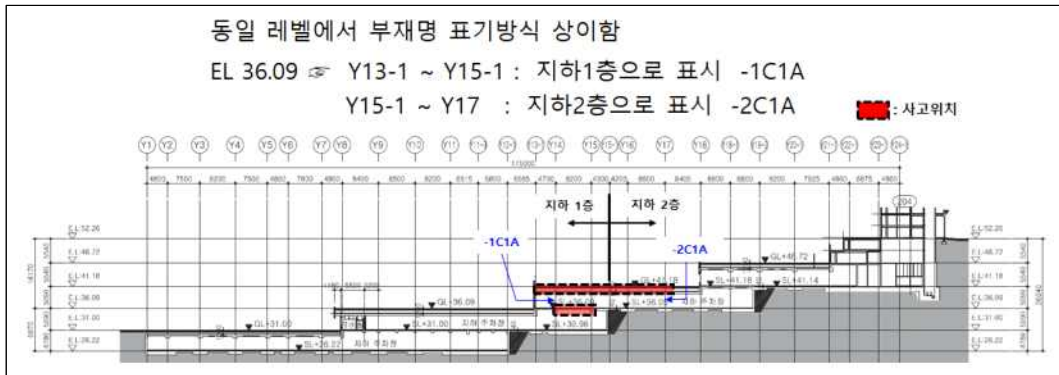
그림 2.1.24 기둥 표기방식 경계³⁹⁾

- 동일 레벨 구조도면에 기둥부재 층 표기가 혼재되어 있음.
- EL + 36.09 LEVEL 구조도면에서 Y13-1 ~ Y15-1열은 지하1층 “-1”, Y15-1 ~ Y18은 지하2층 “-2”로 표현됨.

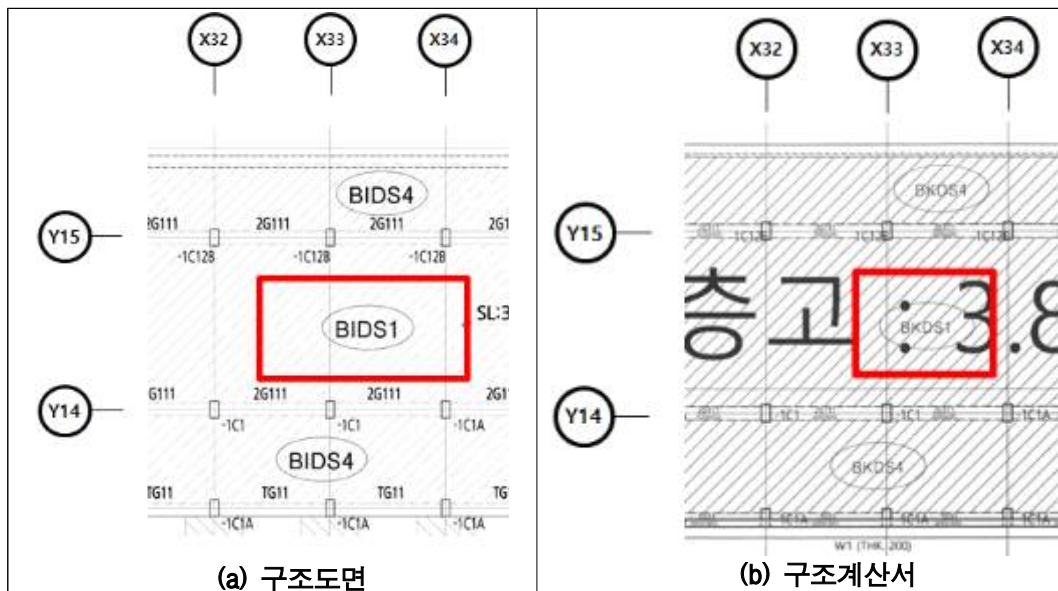
그림 2.1.25 지하2층 바닥구조평면도⁴¹⁾

- 구조계산서와 구조도면의 데크슬래브 부재명이 상이함 (BIDS1, BKDS1).

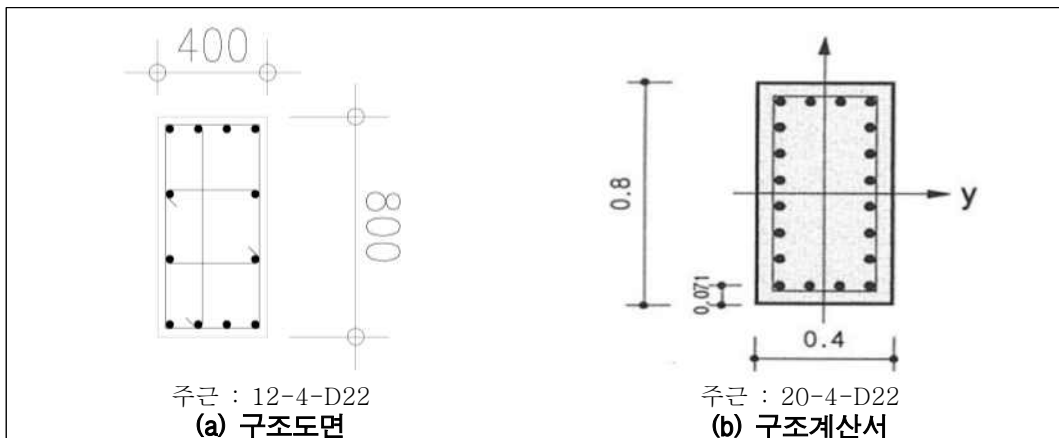
그림 2.1.31 구조계산서와 구조도면 기둥 배근 비교⁴⁶⁾

- 지하 2층 -2AC1 기둥의 배근이 구조계산서와 구조도면이 상이함.

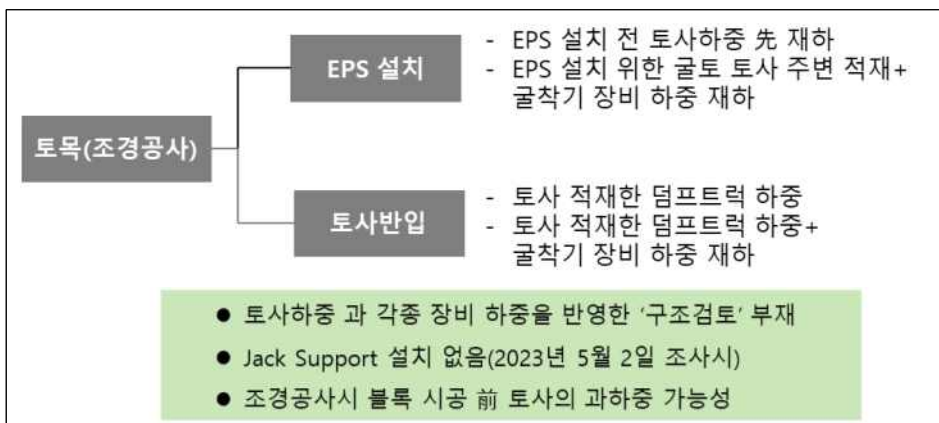
그림 2.2.19 지하주차장 상부 슬래브 조경공사 현황

- 토목 및 조경공사 작업 현황⁶³⁾은 토목용 토사를 24톤 덤프트럭으로 반입하여 굴착기를 이용하여 평탄화 작업을 한 뒤, 조경공사의 EPS블럭을 설치하기 위해 토목용 토사를 굴착기를 이용하여 굴착한 후 EPS를 설치하지 않는 공간에 적재하고, EPS블럭 설치한 후에 다시 되메우기를 실시하였으며, 토목 및 조경공사 현황은 그림 2.2.19와 같음.

- 토목공사 시 각종 장비 하중을 반영한 구조검토가 이루어지지 않았으며, 지하주차장 상부 슬래브에는 동바리가 제거된 상태에서 뿔칠 공사를 진행하고 있어 조경공사 시 EPS블럭 설치 전 토사의 과하중 가능성이 있음.

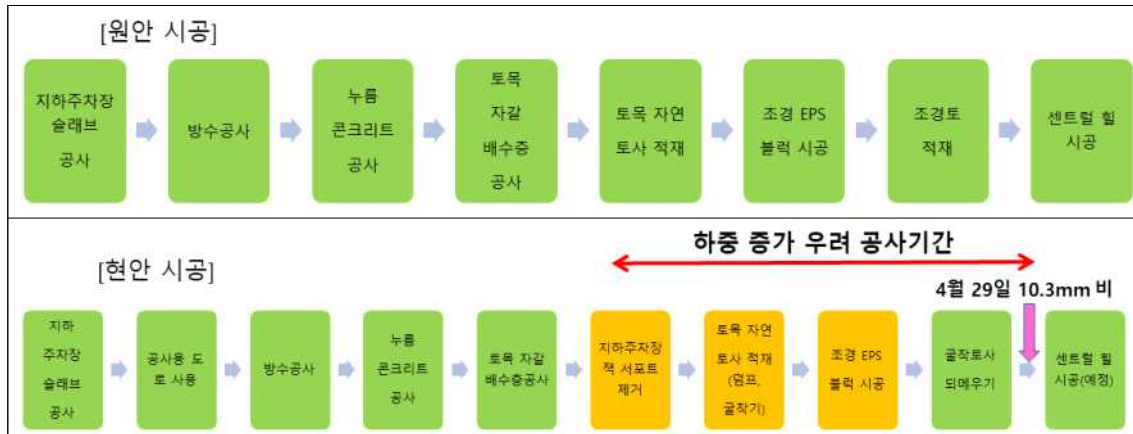
그림 2.2.20 하중 변화 과정

- 시공순서상 하중 변화 과정을 보면 지하주차장 상부 슬래브에 동바리가 제거된 상태에서 토목공사의 토사적재를 위한 각종 장비 운영 및 조경공사의 EPS블럭을 설치한 후 2023년 4월 29일의 10.3mm의 강우가 하중 증가를 키웠다고 판단되며 하중 변화과정은 그림 2.2.20과 같음.

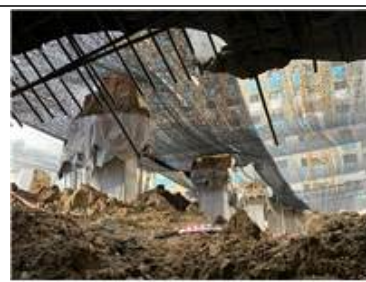
그림 3.1.2 잔존 기둥

- 사고 발생 후 5월 10일, 5월 22일, 6월 1일 등 3차례에 걸쳐 방문하여 확인한 사고현장 상황은 다음과 같음.
 - 지하 1층과 지하 2층 상부 슬래브가 뚫림전단의 형태로 붕괴되면서 기둥은 그대로 남아 있고(그림 3.1.1, 3.1.2), 붕괴된 지하 1층 상부 슬래브 위에 적재되어 있던 토사와 EPS 블록 등이 하부로 내려와 있는 상태였음. (그림 3.1.3, 3.1.4)
 - 사고 인근 슬래브는 동바리로 받쳐져 있었으며, 외부로 노출된 붕괴 부위는 천막으로 덮여 있었음. (그림 3.1.5, 3.1.6)
 - 붕괴된 지하 1층 상부 슬래브 주변으로 철근 이음을 했던 위치를 확인하였고(그림 3.1.7), 붕괴부위 인근 기둥 주변으로 전단보강이 되지 않은 채 철근이 노출되어 있는 부분을 확인하였음. (그림 3.1.8)
 - 지하 2층에서는 상부 슬래브가 붕괴되면서, 토사가 바닥까지 흘러내려 오고 스틸데크 파괴와 인근 보의 전단 균열이 관찰되었음. (그림 3.1.9)

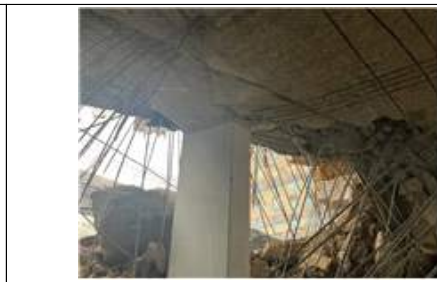
그림 3.1.8 전단보강근 미배근

- 아래 그림과 같이 사고구간 인근의 기둥 12개를 대상으로 전단보강근 유무를 조사한 결과, 설계도면상 전단보강근이 표기되어 있고 실제로 시공도 이루어진 경우가 4개소, 설계도면에는 전단보강근이 표기되어 있으나 실제로 시공이 이루어지지 않은 곳이 4개소, 기타 조사가 불가능한 곳이 4개소로 조사되었음.

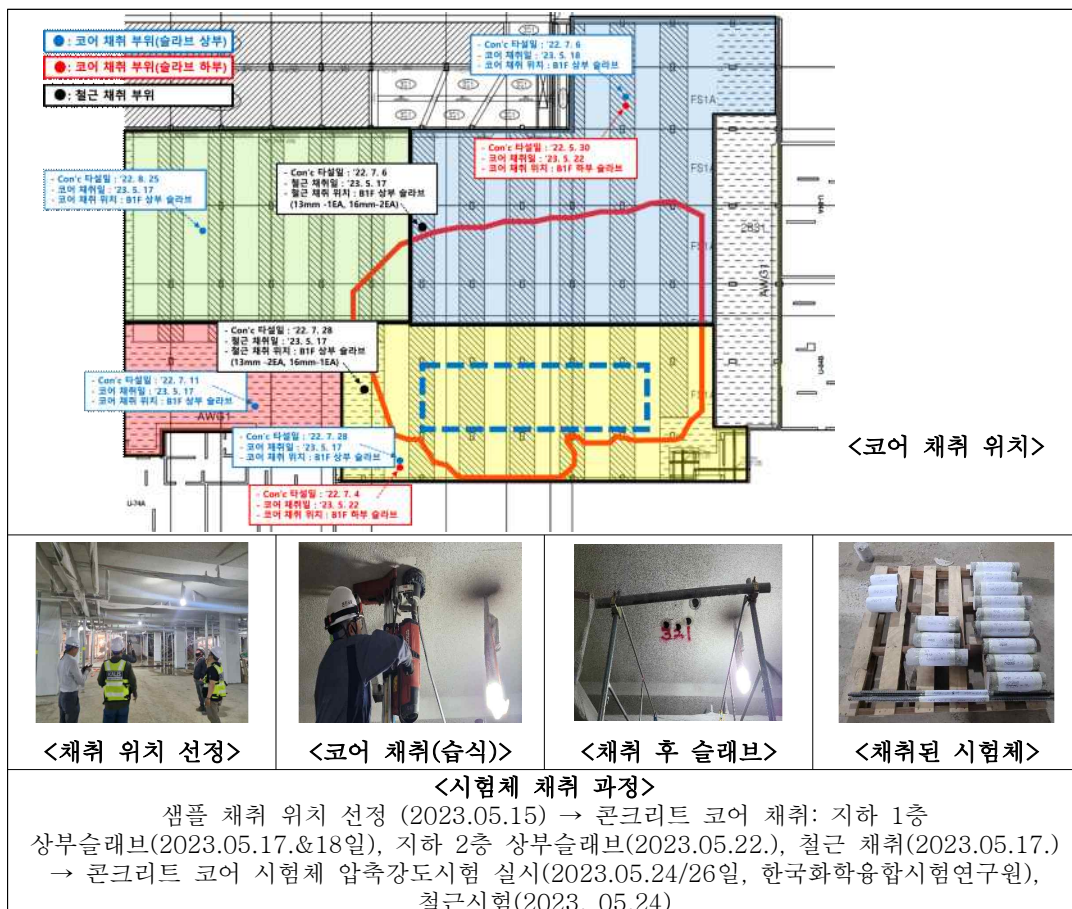
그림 3.2.10 코어 채취 위치 및 콘크리트 타설일 정보, 시험체 채취 과정

- 그림 3.2.11 및 표 3.2.7에 채취 위치별 코어 시험체 압축강도 시험 결과를 정리하여 나타내었음. A-1, A-4(지하 1층 상부) 구간과 B-2(지하 2층 상부) 구간의 압축강도 시험결과값의 경우, 설계기준 강도값(24MPa)과 코어강도(20.4MPa=기준강도대비 85%)와 비교하여 동등 또는 상회하는 것으로 확인되었음. 그러나, A-2, A-3(지하 1층 상부)는 각각 21MPa, 16.9 MPa로 설계기준압축강도 값을 만족하지 못하는 것으로 확인되었음. 특히, 사고구간과 동일한 구간인 A-3의 경우 코어의 강도기준(20.4MPa)도 만족하지 못하는 것으로 확인되었음. 단, 사고구간에 근접한 구조체의 경우, 사고의 영향(충격 등)으로 인해 미세한 균열이 구조체내에 발생하여 코어 채취 이전에 강도가 저하되었을 가능성을 완전히 배제하기 어려움.
- 전체 코어 압축강도의 범위는 설계기준강도(24MPa) 대비 70%~142%, 코어기준강도(20.4MPa)대비 83%~167%로 강도 편차가 매우 큰 것이 확인되었음. 단, 지하 1층 상부슬래브(평균: 24.7 MPa, 표준편차: 7.28)와 지하 2층 상부슬래브(평균:23.1MPa, 표준편차:4.62) 간의 큰 강도차이는 없었음.

- 코어채취 시험체의 압축강도 측정 결과, 사고구간과 가장 근접한 구간에서 채취된 시험체는 설계기준압축강도(24MPa) 및 코어의 강도기준(20.4MPa)을 만족하지 못하는 것으로 확인되었음. 다만, 사고구간에 근접하여 있으므로 붕괴시 충격 등의 영향으로 미세한 균열이 발생하여 코어채취 이전에 강도가 저하되었을 가능성을 완전히 배제하기는 어려움.

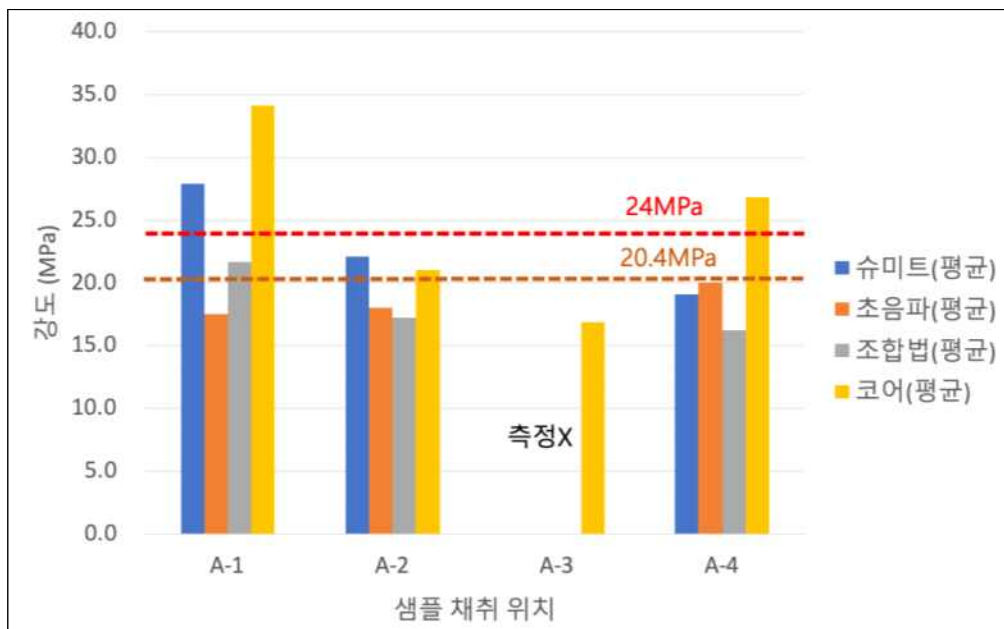
그림 3.2.12 비파괴 검사 vs 코어 강도 시험 결과 비교

코어 위치	X위치	Y위치	반발경도 (MPa)	초음파 (MPa)	조합법 (MPa)	코어 (MPa)
A-1	X35	Y-18~Y-18-1	27.9	17.5	21.7	34.1
A-2	X27-1~X27-3	Y-14~Y-15	22.1	18.1	17.2	21
A-3	X29-1~X31-1	Y-14~Y-15	측정X	측정X	측정X	16.9
A-4	X26-1~X27-1	Y-16~Y-17	19.1	20.1	16.3	26.8

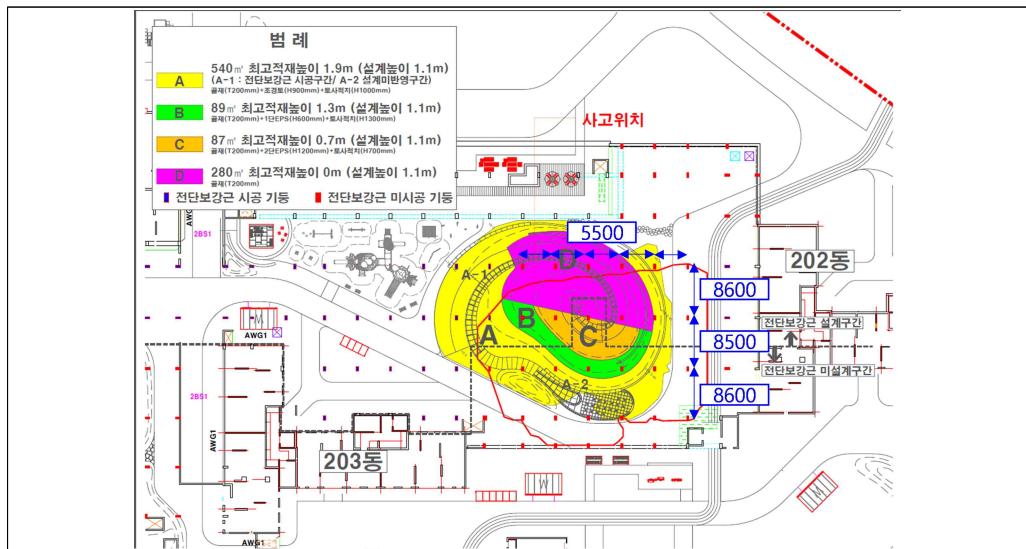
그림 3.4.3 붕괴 사고 위치에서의 토사 적재 높이 (실측)

- 그림 3.4.3에 나타낸 것과 같이 일부 붕괴구간 슬래브 (특히 전단철근이

배근되지 않은 A-2, A-3 구간)에는 설계 높이 이상의 토사가 적치되었음. 기록상 토사 이외의 기타 적재물은 거의 없었던 것으로 판단됨(그림 3.4.4 참조). 다만, 그림 3.4.5에 나타낸 것과 같이 2023년 4월 27일 ~ 28일에 걸쳐 14.1톤의 B/H 06W 장비와 1톤 롤러를 이용한 터파기/되메우기 작업이 수행되었음.

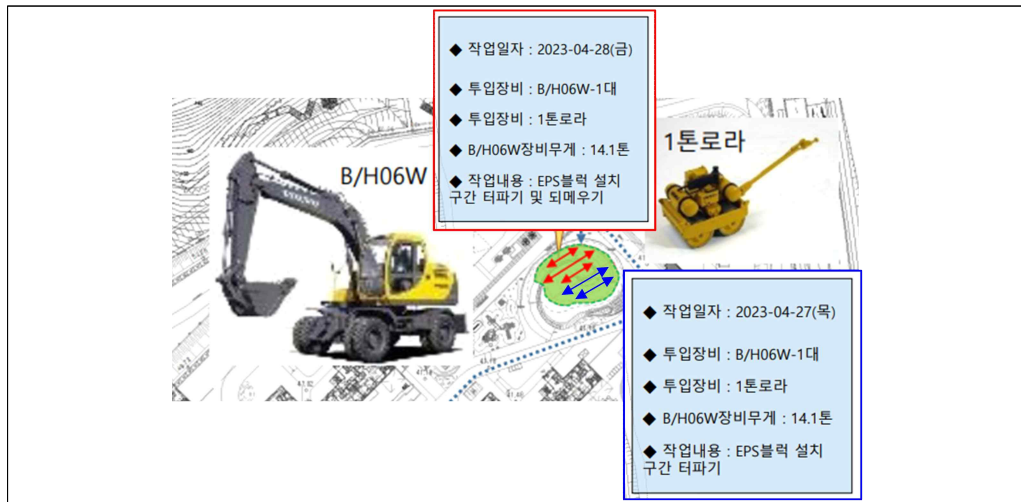
그림 3.4.5 조경토 작업을 위한 장비 운용

- 토사의 밀도는 사고 당시(4/29) 일 강수량(10.3 mm)을 감안하더라도 1800 kg/m^3 추정치 합리적임.
- 기타 별도의 적재물은 거의 없었던 것으로 판단되나, 붕괴사고 전 4월 27일(목요일) ~ 28일(금요일)에 B/H06W장비(14.1톤)와 1톤 롤러를 이용한 터파기/되메우기작업이 수행되었음.
- 토사밀도, 사고 구간에서의 토사/골재 적재높이(최고 2.1m), 강우 상태를 고려하여 산정한 작용하중은 슬래브 두께 450mm 고려시 50.89 kN/m^2 , 슬래브 두께 300mm 고려시 47.29 kN/m^2 임.
- 적재하중이 컸던 것으로 예상되는 기둥을 대상으로 슬래브 위험단면에 작용하는 전단력을 산정하면 2263 kN으로 슬래브의 전단내력인 1781kN 보다 크게 작용하여 무량판슬래브 내에 전단철근이 배근되어 있지 않은 구간의 붕괴 위험도는 매우 높았던 것으로 판단됨.
- 붕괴사고 전인 4월 27일 ~ 28일에 장비하중이 부하면적 내에 작용한다고 가정한 경우 슬래브 위험단면에 작용하는 전단력은 약 6.6% 증가함.

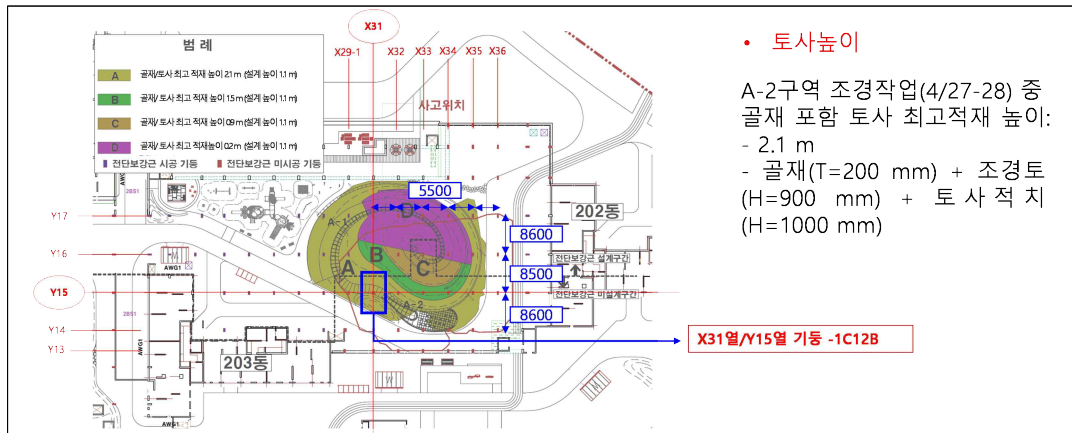
그림 3.4.6 토사의 높이가 높은 영역에서의 하중 추정

- 그림 3.4.6의 파란색 영역에서는 설계 높이를 초과하는 총 2.1 m의 토사 [골재(T200 mm) + 조경토 (H = 900 mm) + 토사적치 (H = 1,000 mm)]가 적치되어 있었음. 사고 발생 당일의 기상 상황을 고려하여 토사가 수분을 함유하고 있다고 가정하고 토사의 밀도를 $1,800 \text{ kg/m}^3$ 으로 가정한다면, 단위면적당 작용하는 하중은 슬래브 자중, 누름콘크리트, 폴리에틸렌필름 1겹, 설비/천정, 토사의 무게를 종합적으로 고려하여 다음과 같이 산정할 수 있음.

$$(24 \text{ kN/m}^3 \times 0.45 \text{ m}) + 1.84 \text{ kN/m}^2 + 0.15 \text{ kN/m}^2 + 0.3 \text{ kN/m}^2 + (18 \text{ kN/m}^3 \times 2.1 \text{ m}) = 50.89 \text{ kN/m}^2$$

$$(24 \text{ kN/m}^3 \times 0.3 \text{ m}) + 1.84 \text{ kN/m}^2 + 0.15 \text{ kN/m}^2 + 0.3 \text{ kN/m}^2 + (18 \text{ kN/m}^3 \times 2.1 \text{ m}) = 47.29 \text{ kN/m}^2$$

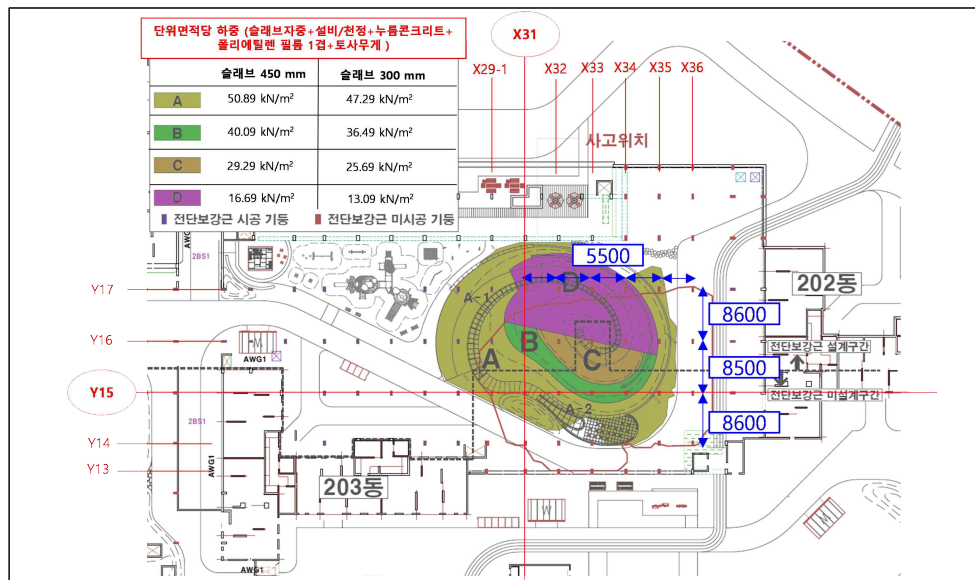
그림 3.4.7 구역별 작용하중 추정

- 위와 동일한 계산 과정을 통해 붕괴구간의 구역별, 슬래브 두께별 적재하중을 추정하면 그림 3.4.7과 같음.

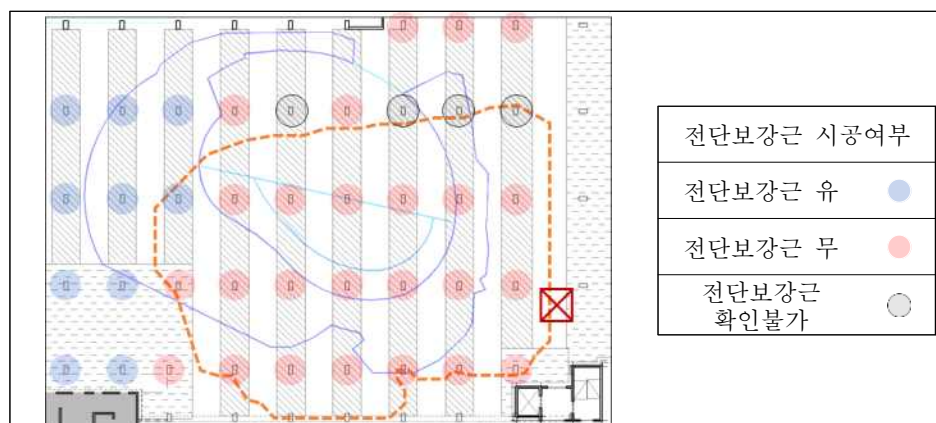
그림 5.1.5 붕괴구간 전단보강근 시공여부

- 전단 보강근 시공 여부는 현장조사를 통해 확인하였으며, 전단 보강근 유무에 따른 전단 강도를 산정한 후 기둥 축력에 따른 슬래브의 전단력 검토를 수행하였음.

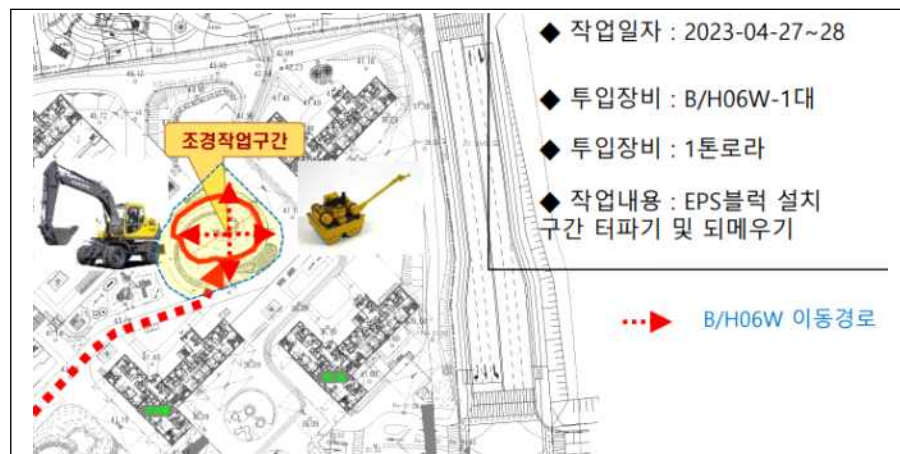
그림 5.1.19 EPS 블록 시공 시 투입된 장비 현황

- 2023.04.27., 2023.04.28. - EPS 블록 설치를 위해 장비B/H06W(1대), 1톤로라(1대)를 운용하여 조경토 반출 없이 측면에 흙을 이동하여 공사함.

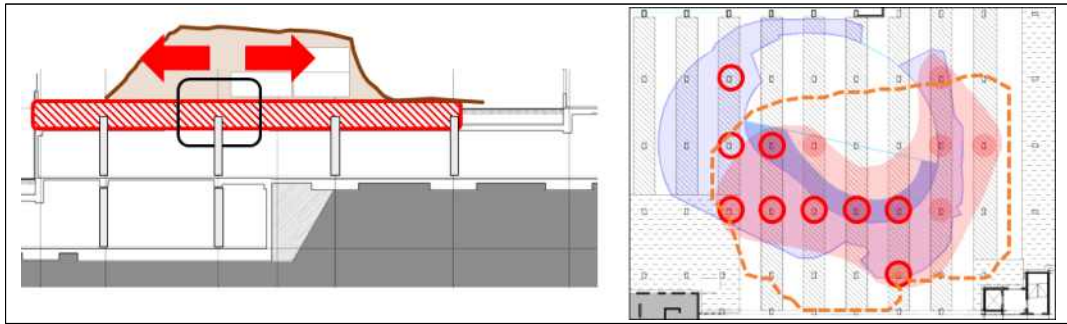
그림 5.1.20 1차 붕괴구간

- 조경토가 1.3m이상 적재된 곳에서부터 전단 내력 부족으로 인하여 뚫림 전단현상이 발생하여 주변 슬래브가 연속으로 붕괴된 것으로 추정됨.

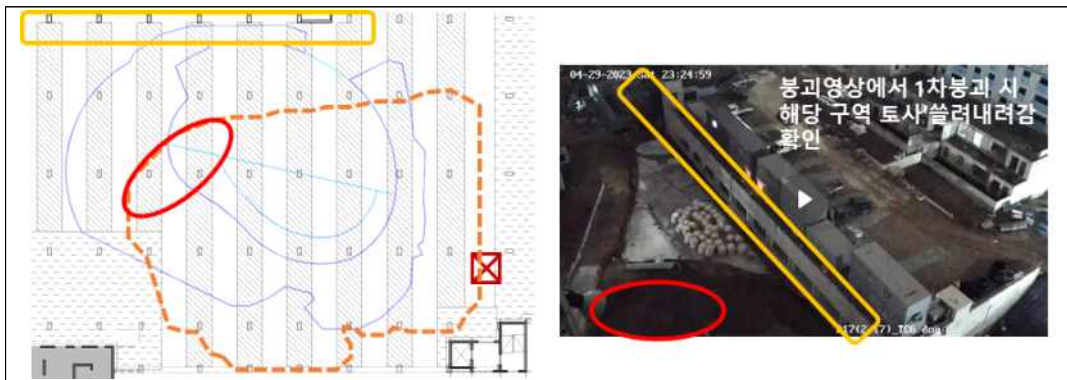
그림 5.1.21 1차 붕괴 시 CCTV

- 붕괴영상에서 1차 붕괴 시 해당구역의 토사가 한번에 쓸려내려감. 따라서 1차 붕괴 시 지붕층 슬래브는 동시에 무너졌을 것으로 추정됨.

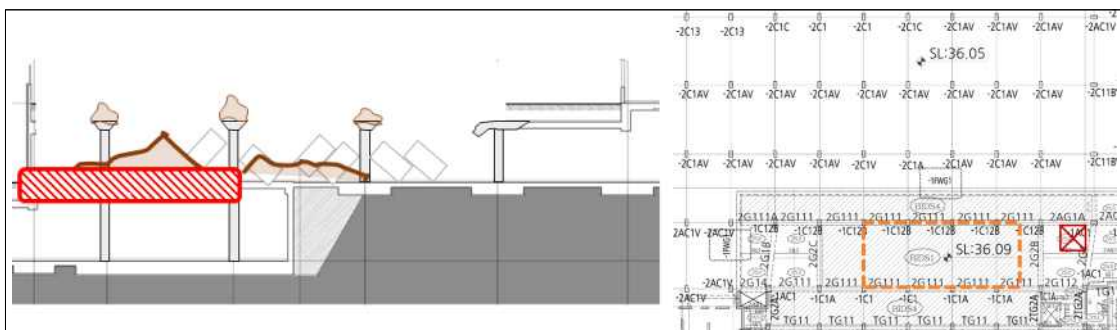
그림 5.1.22 2차 붕괴구간

- 1차 붕괴로 인해 지하 1층 기초 및 데크슬래브에 붕괴 잔해와 조경토가 하부로 떨어지는 충격에 의해 지하 2층까지 2차 붕괴 발생함.

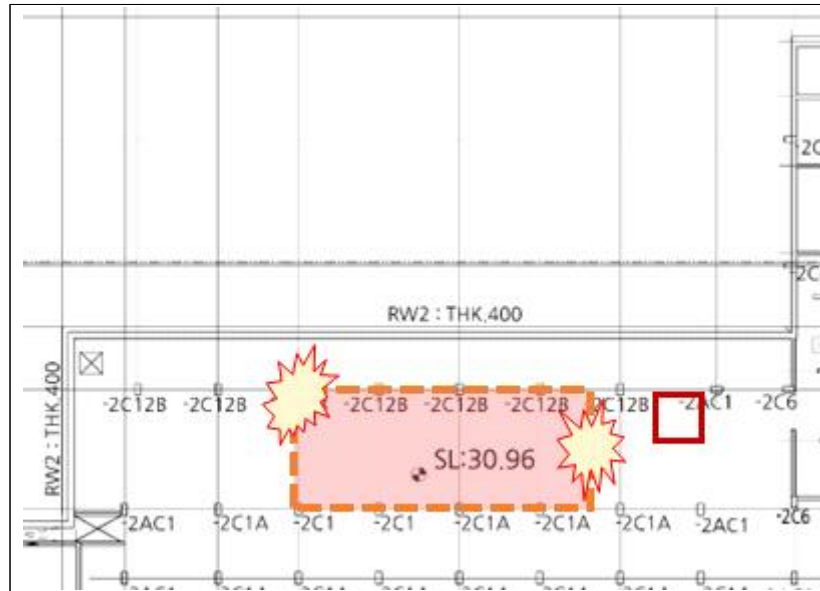
그림 5.1.23 SL + 30.96 붕괴구간 및 타워크레인 기초

- 1차 붕괴에서 2차붕괴까지 영상으로 확인한 결과 약 3초 정도 소요되었으며, 2차 붕괴로 인한 충격으로 타워크레인 기초에 충격이 가해지면서 영상에서는 2차 충격의 진동이 더 큰 것으로 예상됨.
